„Weiße Rose“. Der Hinrichtungsraum 1943/1958 – erstmals rekonstruiert

75. Jahrestag der Urteilstreckungen

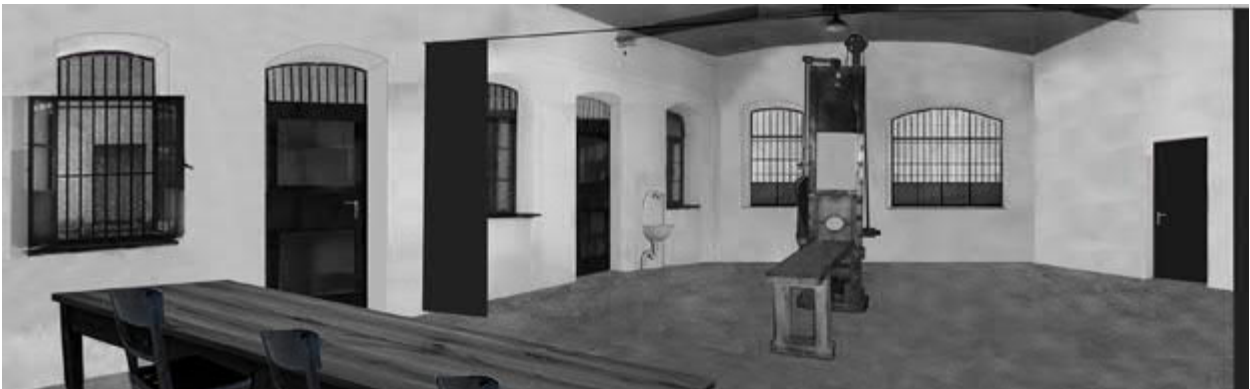
Der Blick in den Hinrichtungsraum. Stand: 22.2.1943. Mit der Enthauptungsmaschine und dem aufgezogenen schwarzen Vorhang. An der Decke der Stahlträger für Erhängungen. Links hinten ein Handwaschbecken. Vorne der Tisch für den Staatsanwalt und den Gefängnisarzt © Rekonquista

Neben einer Innenansicht des Hinrichtungsraums „Stand: 22.2.1943“ – inklusive der verwendeten Hinrichtungsmaschine vom Typ „Mannhardt“ und dem Stahlträger für Erhängungen – zeigen wir den Raum auch „Stand: 27.3.1958“ mit seinen nach 1945 erfolgten Umbauten bzw. Veränderungen. Die beiden Türöffnungen wurden zugemauert. Der Raum durch den Einbau eines Garagentores als Kfz-Werkstatt umfunktioniert. Dies ist gesicherte Sachlage – und keine Erfindung oder willkürliche Ergänzung. Um 1966 herum wurde der Hinrichtungsraum mit dem direkt angeschlossenen Garagentrakt für einen Gefängnisneubau abgerissen.

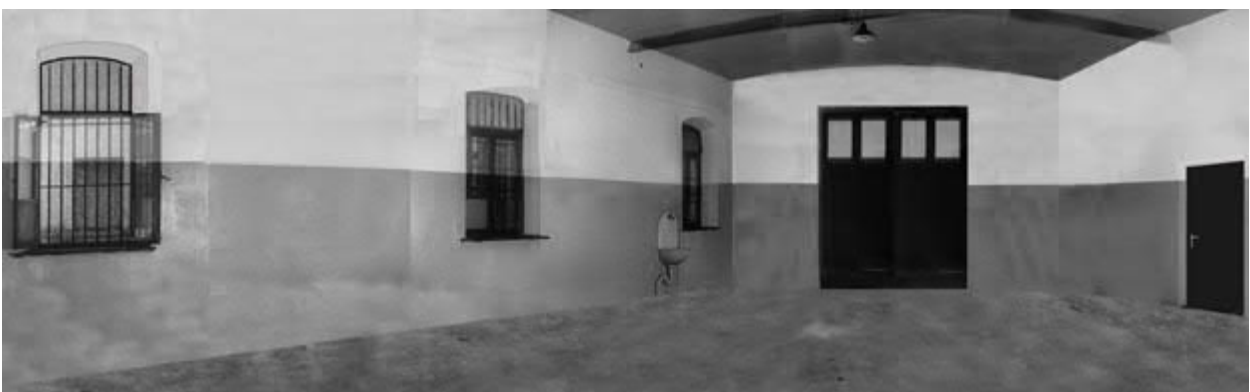
Der Blick in den Hinrichtungsraum. Stand: 27.3.1958. Die beiden Türöffnungen wurden nach 1945 zugemauert. Die beiden Fenster an der Schmalseite durch zwei Garagentorflügel ersetzt.

Auf die vormals kalkverputzte Wand kam halbhoch eine wasserabweisende Farbe. Der Hinrichtungsraum wurde nach 1949 als Kfz-Werkstatt genutzt. Der Stahlträger für Erhängungen diente später zum Hochziehen von Kraftfahrzeugen © Rekonquista

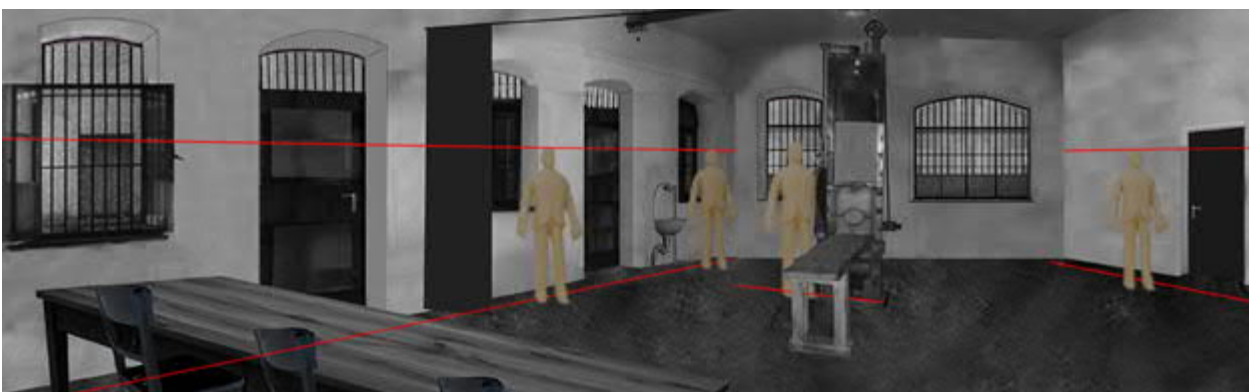
Der Raum „Stand: 22.2.1943“ nun mit roten Kontroll-Linien und Figuren im Maßstab 1:25. Die Linien wurden parallel gespiegelt. Eine Figur ebenfalls. Das Waschbecken mit seiner Beckenhöhe dient als guter Vergleichsmaßstab. Die richtige Höhe der Enthauptungsmaschine lässt sich über die Figur (ca. 1,75 m in real) gut ermitteln. Zum Ermitteln der richtigen Höhe der Figuren im Verhältnis zur Fensterfront nutzten wir auch das bekannte (und einzige reale) Foto des Hinrichtungsraums in Stadelheim (um 1956 herum); siehe Internet © Rekonquista

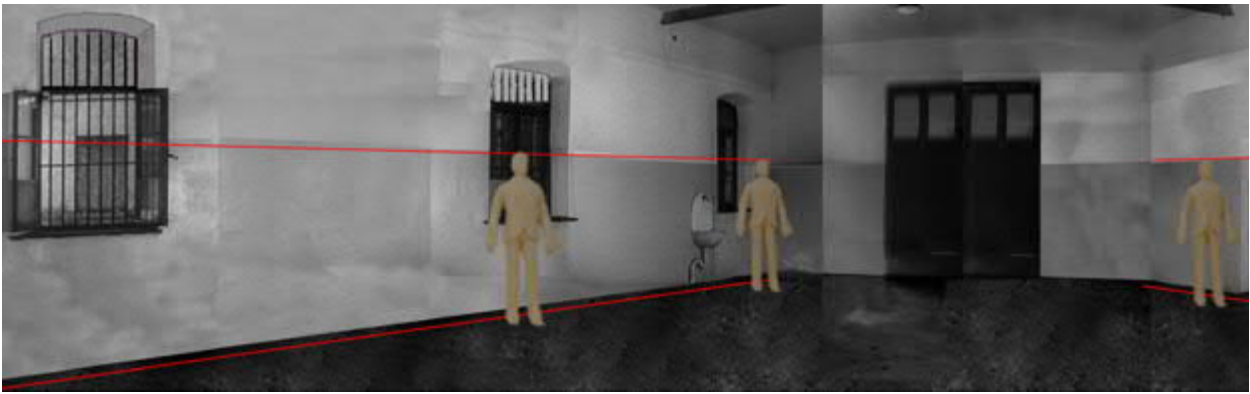
Der Raum „Stand: 27.3.1958“ ebenfalls mit Kontroll-Linien und Musterfiguren. Interessant: die Höhe der wasserfesten Farbe an der Wand entspricht in etwa einer männlichen Durchschnittsgröße von 1,75 m. Dies haben wir nicht „hingefummelt“, sondern ist ein Ergebnis der Raum-Rekonstruktion © Rekonquista

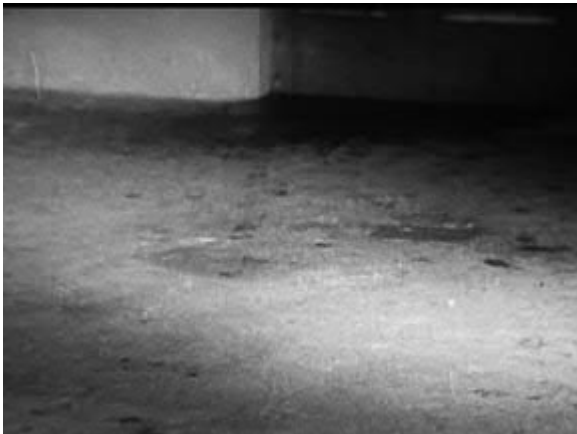
Der Abfluss für das Blut im Estrichboden
© BR / Rekonquista

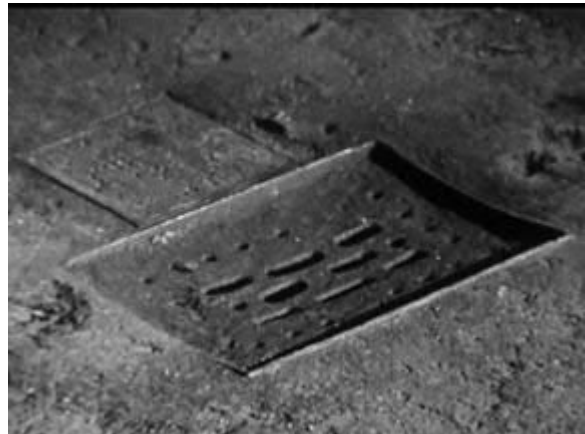
Der Abfluss für das Blut im Estrichboden im Detail © BR / Rekonquista

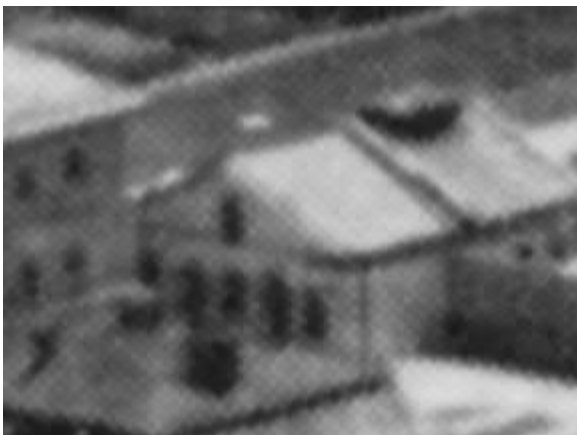
Der Blick auf die Eingangsfront zum Hinrichtungsraum (2 Türen u. 3 Fenster)
© Rekonquista

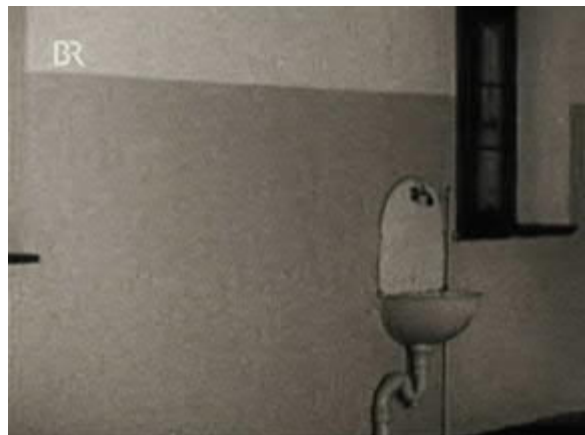
Das originale Waschbecken im Hinrichtungsraum; Stand: 1958
© BR / Rekonquista

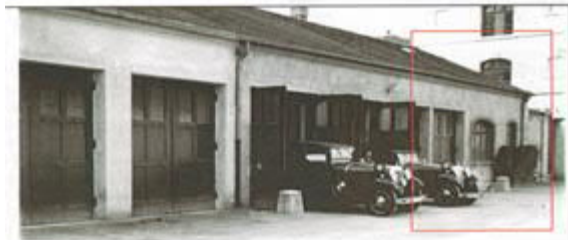
Außenaufnahme der Hinrichtungsstätte von 1920 bis 1945

Der Hinrichtungsraum (rechts) und der
angeschlossene Garagentrakt; vor 1945
© JVA Stadelheim / Rekonquista

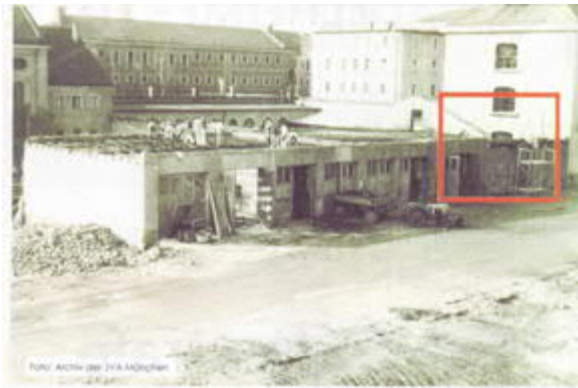
Mit der Errichtung des „Ostbaus“ im Jahre 1962 wurde die ehemalige Hinrich-
tungsstätte für die Erbauung umstrukturiert.

Der Hinrichtungsraum (rechts) und der
angeschlossene Garagentrakt; um 1966
© JVA Stadelheim / Rekonquista
