## Rekonstruktion des „Säulen-Fundamentsteins“ – Synagoge am Nürnberger „Hauptmarkt“

Wie baut man einen Stein nach? Wie gestaltet man ihn farbig?

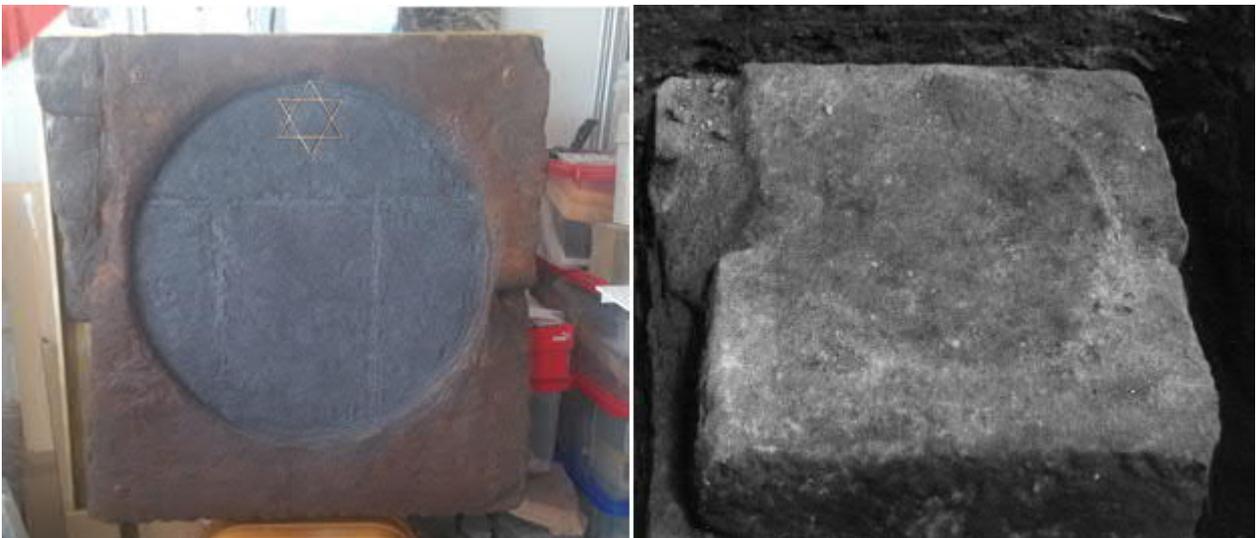
Der Blick auf den fertigen Fundamentstein. Rechts im Vergleich eine Ansicht des originalen Steins (Quelle: Bernd Hafenrichter / Nürnberger Zeitung) © Rekonquista

Hier der finale Entwurf des Fundamentsteins – mit einem goldfarbenen (Schutz-)Rahmen und einem goldfarbenen „Davidstern“. Einen eingemeißelten gibt es auch im originalen Fundamentstein. Der Stein würde bei Tages- bzw. direktem Sonnenlicht heller wirken – wie auch bei echtem Sandstein.

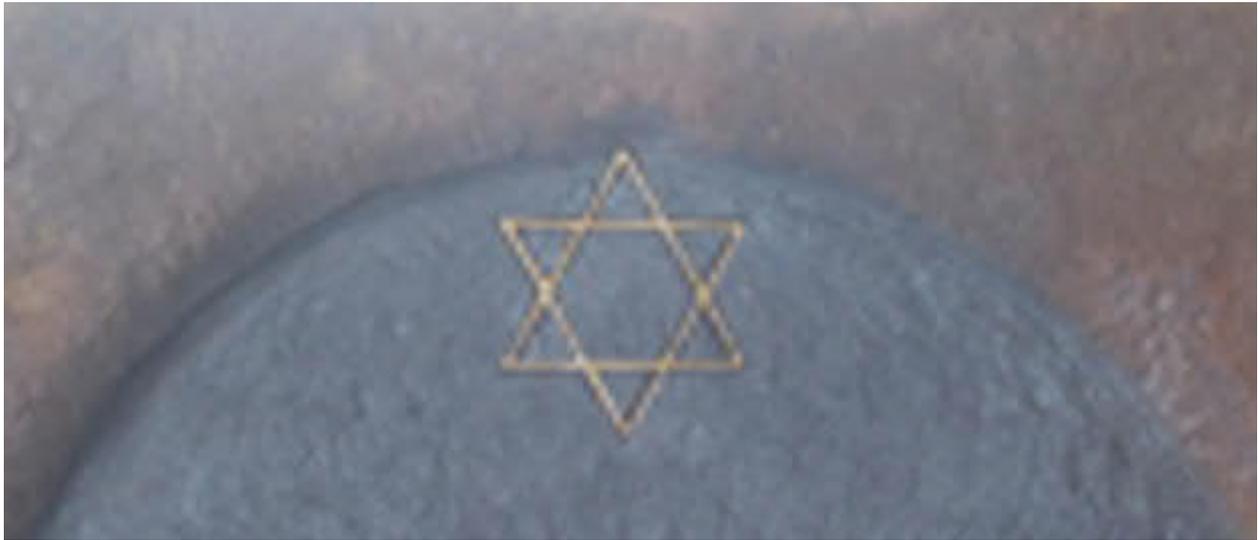
Der Nahblick auf den goldfarbenen „Davidstern“ im rekonstruierten Stein © Rekonquista

Im originalen Fundamentstein ist im oberen Bereich ein „Davidstern“ eingemeißelt. Wir schätzten die Konturen des Sterns im Verhältnis zum Gesamtstein ab und gestalteten eine flexibel einsetzbare goldfarbene Variante in unserer Rekonstruktion. Der Stern ist flexibel eingesetzt. Die Gravur in den Stein darunter sichtbar.

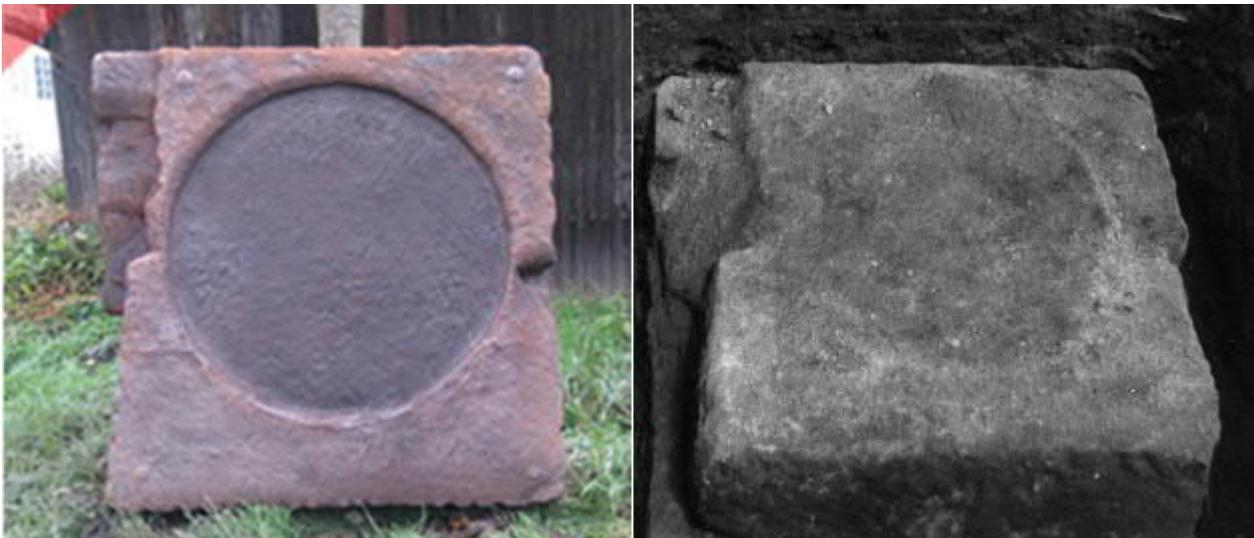
Die Farboptik der ersten Steinvariante im Vergleich zum Originalstein © Rekonquista

Hier ist die erste Variante des rekonstruierten Steins zu sehen. Bei Tageslicht wirkt der Stein, wie echter Sandstein, heller. Wir tasteten uns hier an die mögliche Farbigkeit des Steins heran. Die Rundung im Inneren mit der erhaltenen Mörtelschicht ist noch zu dunkel zu sehen. Der sandsteinfarbene Ton des rekonstruierten Steins kommt aber schon gut zur Geltung.

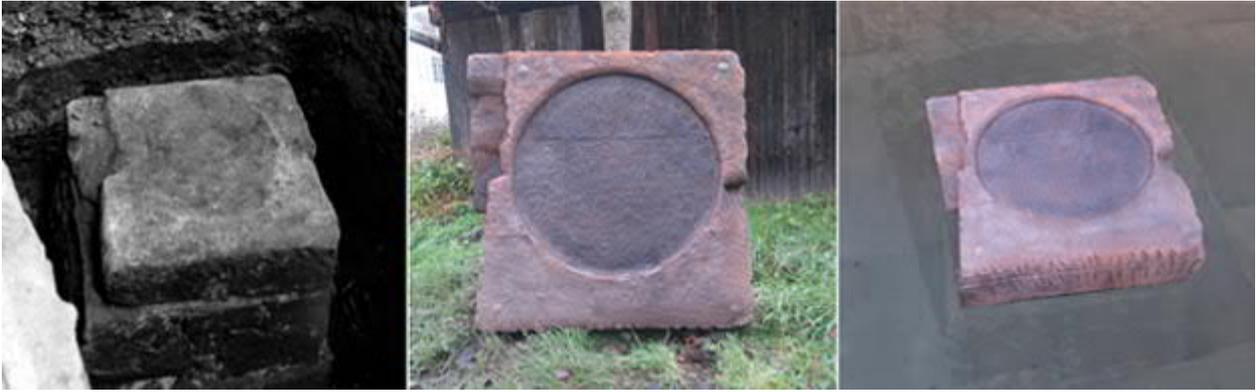
3-er-Ansicht zum Projekt © Rekonquista

Hier eine Gegenüberstellung des originalen Steins zu unserer rekonstruierten Variante: in der Mitte der hochkant aufgestellt und rechts schräg fotografiert. Für die Höhe des rekonstruierten Steins haben wir 16 cm errechnet.

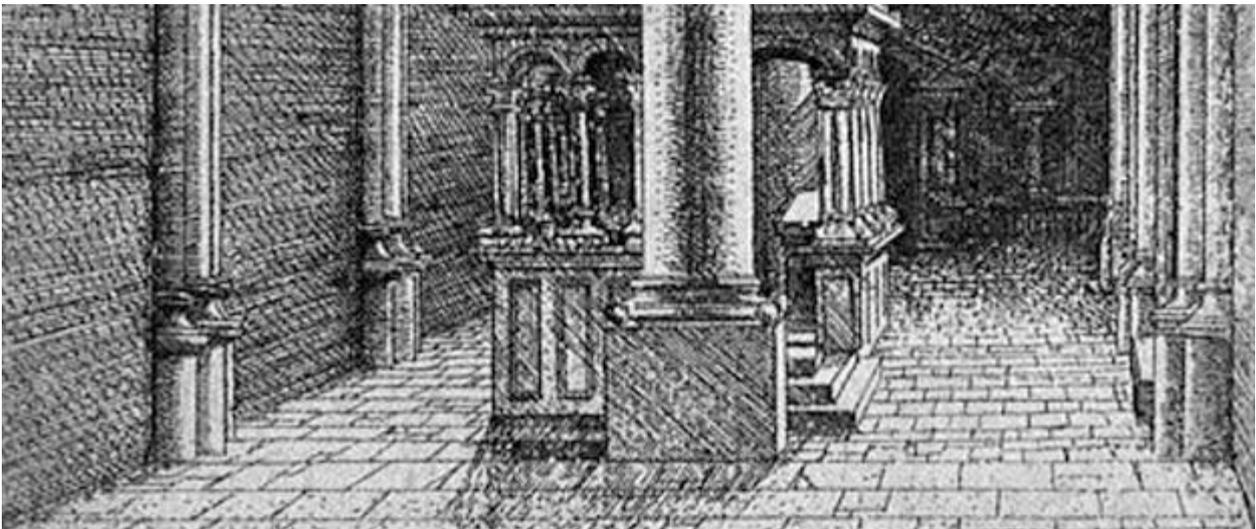
Ansicht der Regensburger Synagoge von 1519 © Wikipedia

Nicht nur der Fundamentstein, sondern auch das Ziegelmauerwerk darunter (siehe Bild oben links) könnte bei der Nürnberger Synagoge bis 1349 frei sichtbar im Gebäude gewesen sein.

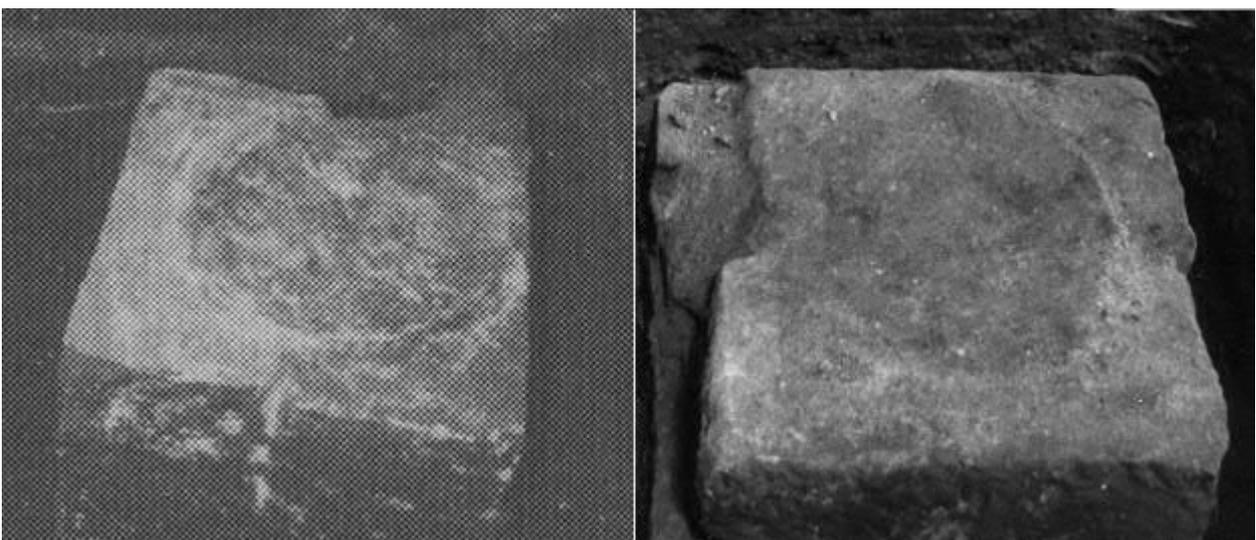
Queransicht des originalen Fundamentsteins (links) © Rekonquista

Bei der Queransicht des Steins wird deutlich, dass sich die Rundung für das Säulen-Fundament nicht mittig im Stein befindet – sondern hier deutlich nach rechts verschoben ist. Warum diese Ungenauigkeit? Die Zerstörungen im Originalstein (Bereich links und vorne) fallen auf.

Wir stellen uns vor, dass beim Abriss der Nürnberger Synagoge nach dem 7. Dezember 1349 das Gewölbe des Baus eingerissen wurde und nach unten krachte –auch auf diesen Stein. Rühren von daher diese Beschädigungen?

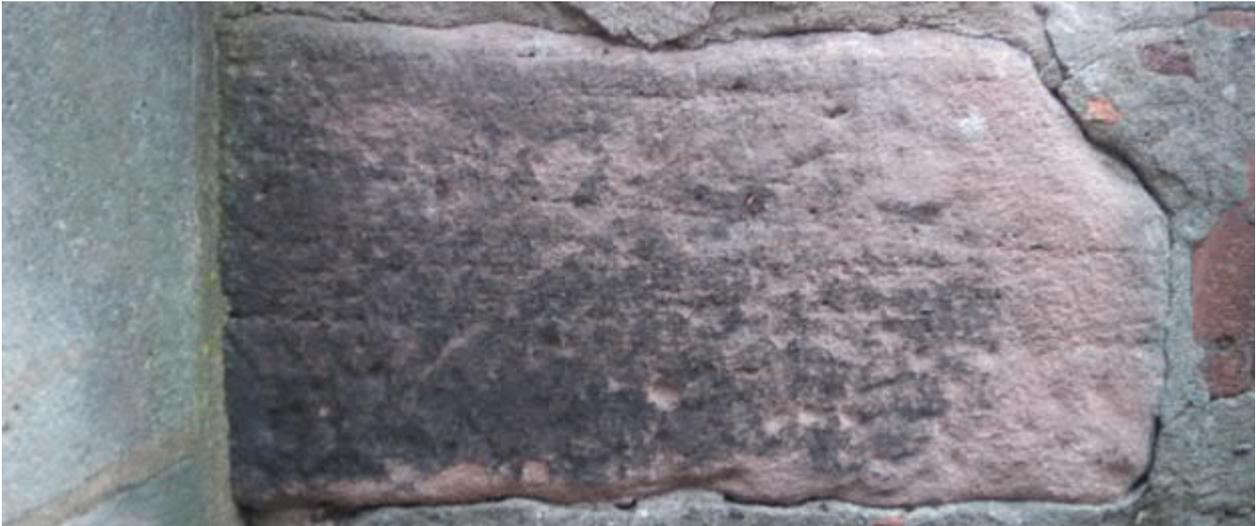
Der typisch rote Sandstein der Nürnberger Stadtmauer © Rekonquista

Farbvorschlag I: Auf Höhe der Stadtmauer am „Spittlertorgraben“ wurde um 1440 herum Sandstein aus dem Nürnberger Umland verbaut. Dieser leicht in das Rosa gehende Stein könnte der Farbe des Fundamentsteins ähnlich sein. Unser Vorschlag.

Die Rot-Töne dieser Steinquaer dienten uns beim Finden der richtigen Farbe für den rekonstruierten Stein als Orientierung.

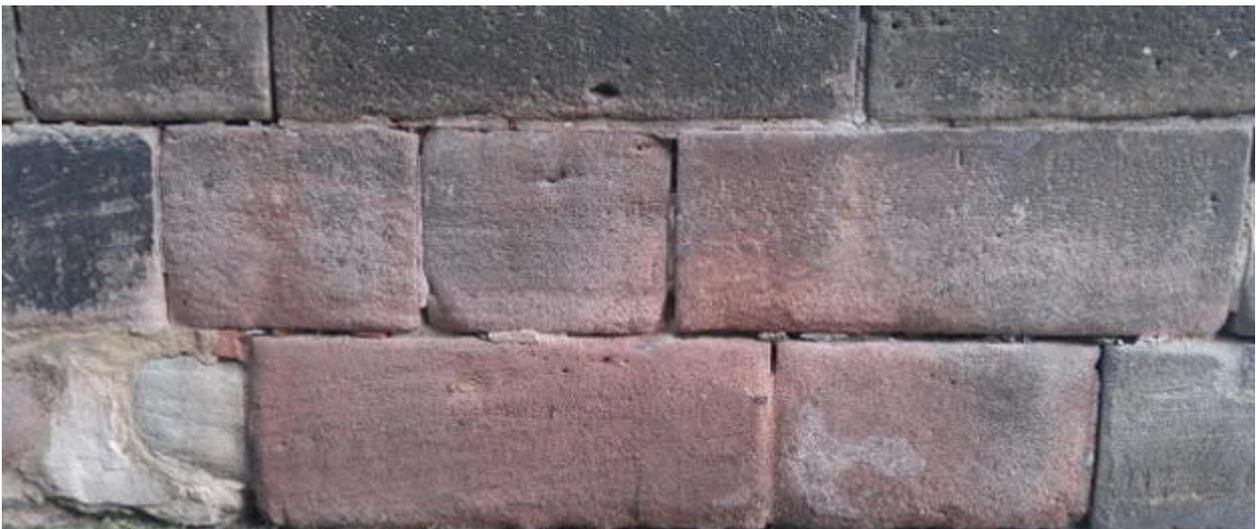
Der typisch rote Sandstein der Nürnberger Stadtmauer © Rekonquista

Farbvorschlag II: Wieder vom Bereich der Stadtmauer am „Spittlertorgraben“. Ebenfalls um 1440 herum verbaut. Diese Farbtöne gehen mir in die Richtung Rot. Auch dieser Farbton käme für den Fundamentstein in Frage. Unser zweiter Vorschlag.
