Neue Bildmotive zum erhaltenen 'Säulen-Fundament'

Ein Relikt der 1349 zerstörte Synagoge am Nürnberger 'Hauptmarkt'

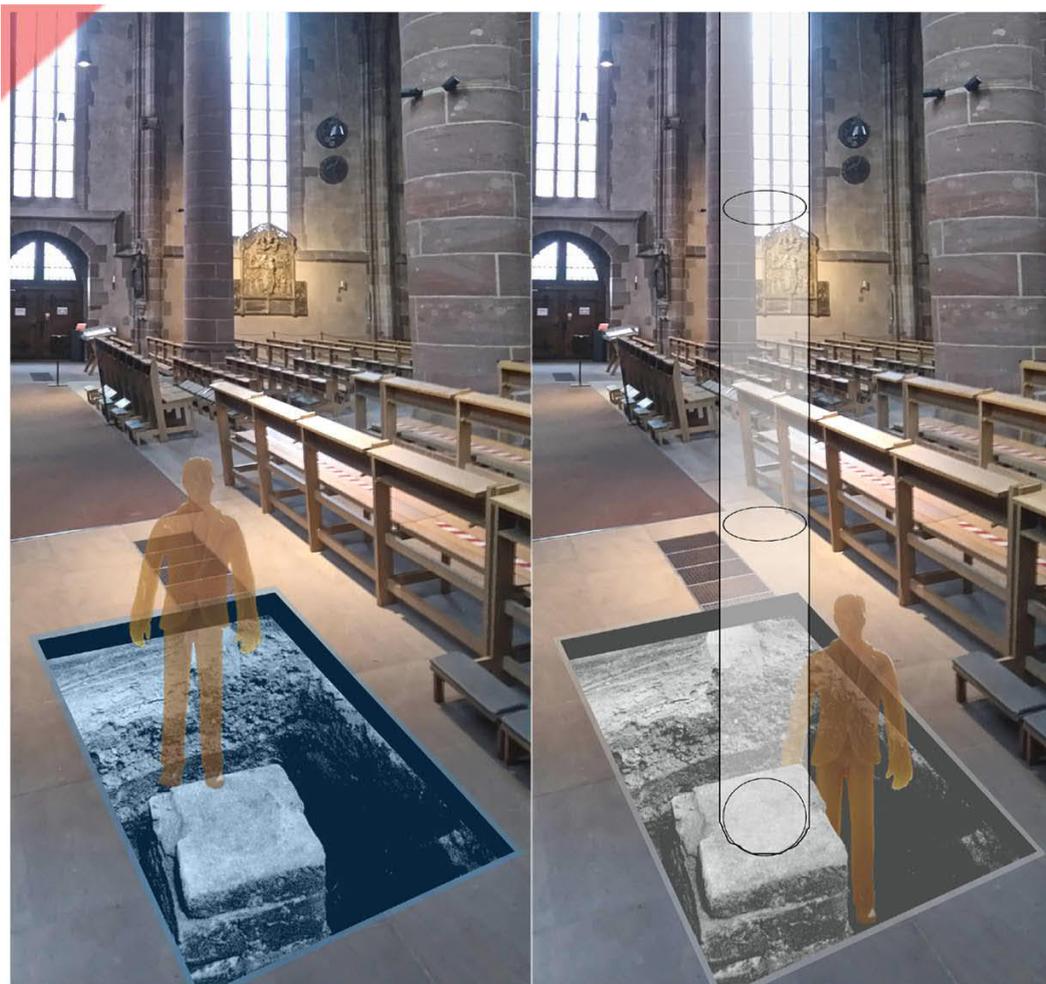
Links steht ein fiktiver Besucher der 'Frauenkirche' auf der Glasplatte und sieht das Säulenfundament unter sich. Rechts ist die Figur neben dem Stein und dessen Unterfütterung zu

sehen. Die Breite des damaligen Strebepfeilers ist eingeblen-det. Relativ schmal. Daraus folgt für uns: die damalige Synagoge kann nicht sehr hoch und breit gewesen sein. Die Statik des Gewölbes darüber (mit dem Gewichtsdruck nach unten) und die Windlasten von außen sprechen aus unserer Sicht dagegen.

Vielleicht hatte die frühere Synagoge gar kein Rundgewölbe im Innern, sondern nur eine flache Holzdecke. Die Strebepfeiler in der jetzigen 'Frauenkirche sind bei geschätzt doppeltem Durchmesser auch nicht riesig hoch. Eine Vermutung von unserer Seite.

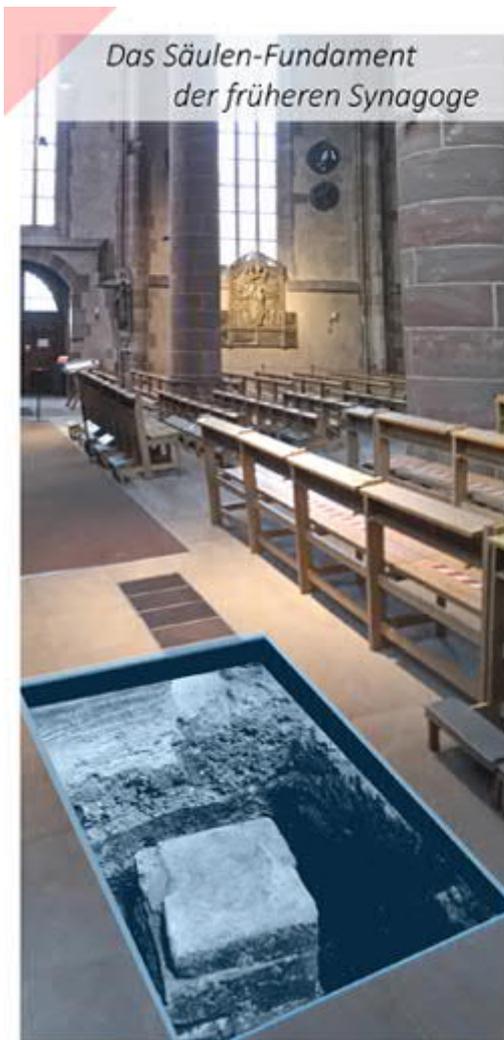
Unsere Idee: Zeigen des Säulen-Fundaments, als würde es wieder ausgegraben und unter einer dicken trittfesten Glasplatte in der Kirche zu sehen sein; mittels Computer-Animation.

Mit den eingeblen-deteten Figuren ist ein besserer Größenvergleich möglich. Und wir zeigen die damalige Breite des Strebepfeilers. Dieser bestand aus einzelnen Steintrommeln.

Ein interessantes Detail: das Pressefoto zeigt auf dem obersten Fundament-Stein einen kleinen eingemeißelten "Davidstern". Das ist keine Erfindung von uns, sondern eine historische Tatsache. Wir zeichneten auf den Motiven die sichtbaren Linien des Sterns nach und ergänzte das Fehlende symmetrisch. Auf den Karten ist der Stern zu erkennen. Auf den Rückseiten der versandfähigen Motive stehen kurze Infos – auch auf Englisch.

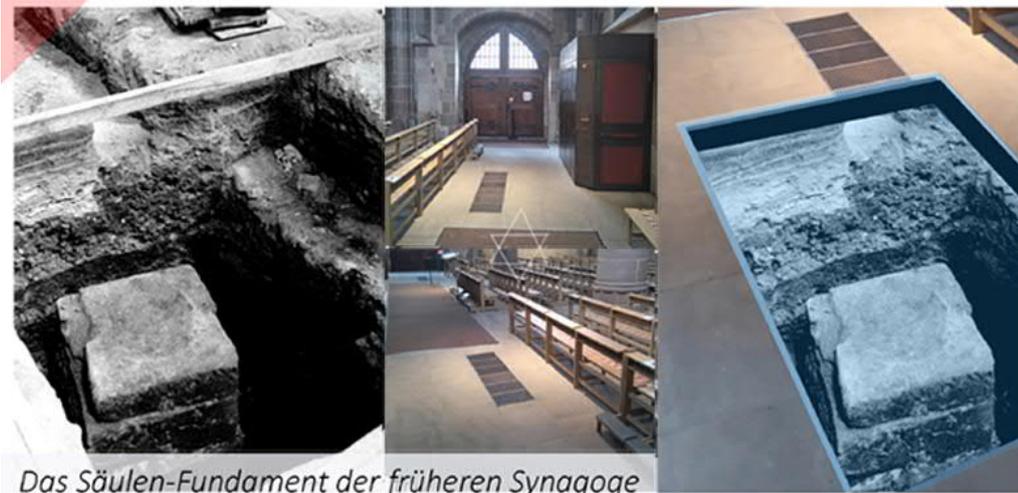
Das Längsformat der Karte mit dem unter einer imaginären blauen Glasplatte zu sehenden Säulen-Fundament. Der Sockel hat die Maße 90 cm L x 90 cm B x 120 cm Höhe. Die Lage des Fundaments im Kircheninnere wird deutlich.

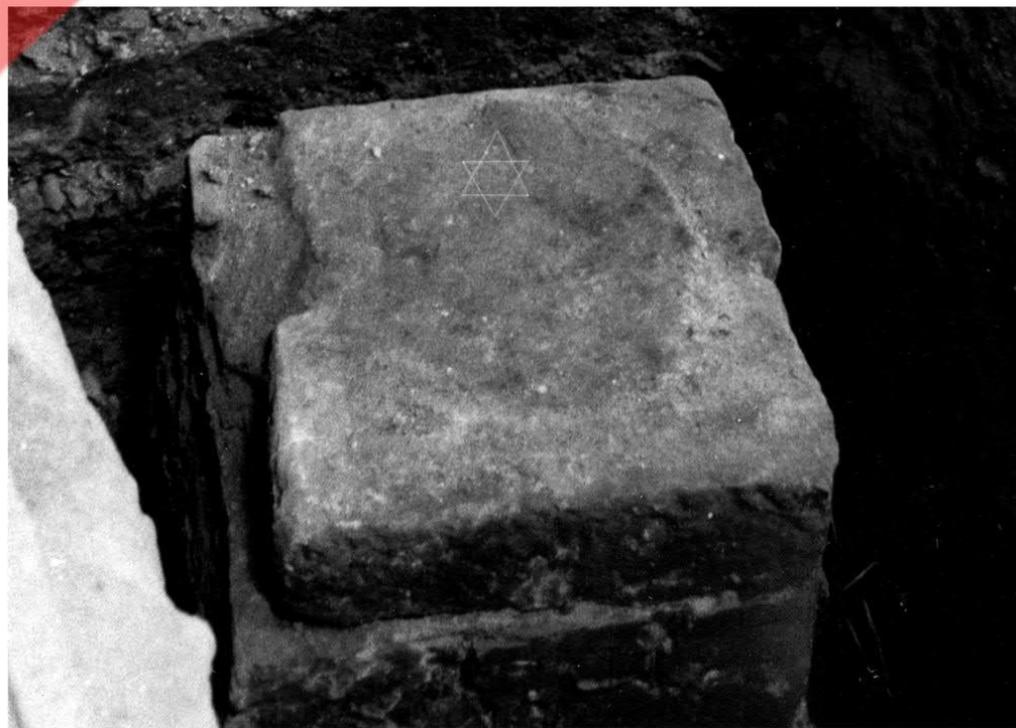
Hier ein Ausschnitt des Pressefotos vom 10. Juli 1986. Die Konturen des „Davidsterns“ sind leicht zu erkennen (Quelle: Bernd Hafenrichter / Nürnberger Zeitung).

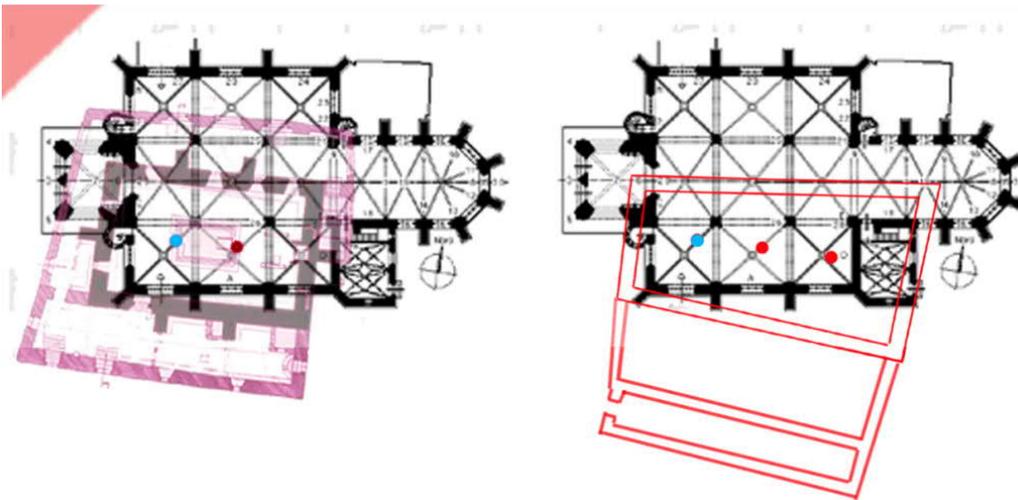
Die Lage des Säulen-Fundaments (siehe blauer Punkt) und darauf aufbauend die ungefähre Größe und Ausrichtung der 1349 zerstörten Nürnberger Synagoge ist bei diesem Motiv zu erkennen. Links der Grundriss der Nürnberger 'Frauenkirche' zusammen mit der erhaltenen Alt-Neu-Synagoge in Prag. Rechts zusammen mit der 1519 abgerissenen Synagoge in Regensburg. Die gelben Flächen zeigen jeweils den Innenraum der Synagoge. Der blaue Punkt zeigt jeweils das in Nürnberg 1986 gefundene und im Boden erhaltene Säulen-Fundament. Unser Fazit: Im Boden der 'Frauenkirche' könnte es mindestens noch ein weiteres Säulen-Fundament geben.

Der zentrale Innenraum in Regensburg war bis 1519 größer als in Prag. Die Alt-Neu-Synagoge in Prag hat einen umlaufenden Gang. In diesem Außenbereich beteten die Frauen. In Regensburg waren die Räumlichkeiten zentral südlich dem Gebetsraum (für die Männer) angeordnet. Beide Raum-Varianten wären auch für die Nürnberger Synagoge am 'Hauptmarkt' bis zu deren Zerstörung im Dezember 1349 denkbar.
