## Die Nürnberger 'Zeppelintribüne' vor Beginn der Sanierungsarbeiten

Drohnenflüge zeigen den Blick auf das Feld aus luftiger Höhe

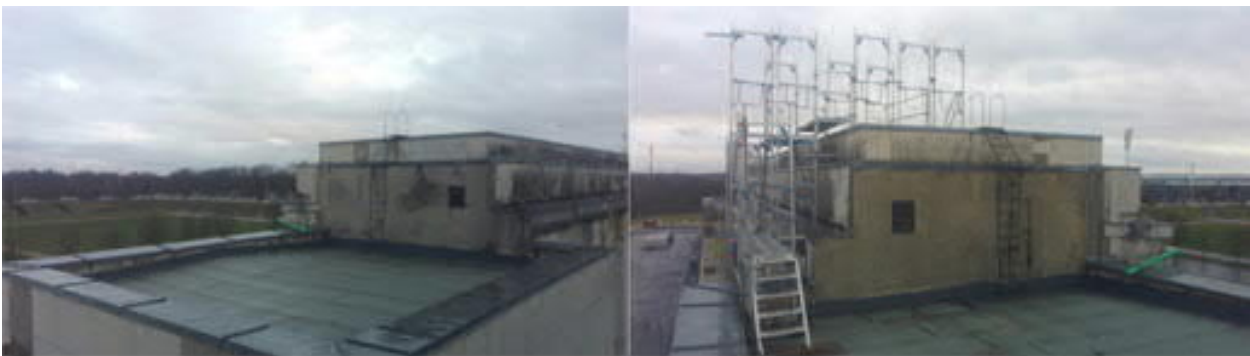
Der erste Blick auf die beiden etwas niedrigen Treppenhaus-Anbauten der Mitteltribüne – von Osten (links) und von Westen gesehen. Uns interessierten schon immer die kleinen quadratischen Öffnungen. Von unten betrachtet sehen diese wie Türen für den Aufstieg auf das Dach aus. In Wirklichkeit dienen die Öffnungen zur Belüftung bzw. Ventilation.

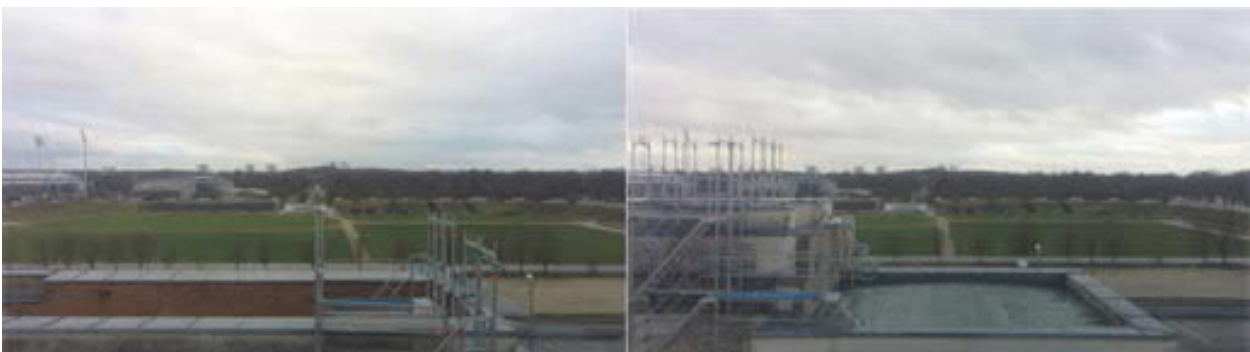
Der Blick geht direkt nach vorne auf das Feld. Mit der Drohne konnten wir den uns verwehrtten Aufstieg auf das Gerüst nun selbst visualisieren. Man bekommt ein Gefühl für die Höhe des Gebäudes. Auch die Kraft des Windes können wir uns dort oben sehr gut vorstellen.

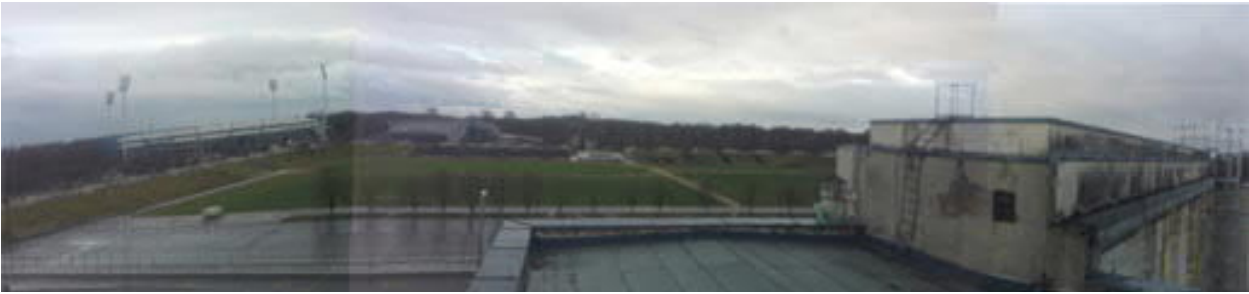
Hier der Panorama-Blick auf das östliche Treppenhaus-Seitendach. Die Fläche war 2020 noch mit Kieselsteinen bedeckt (siehe weiter unten). Jetzt ist dieser Bereich mit Kupferplatten wasserdicht abgedeckt.

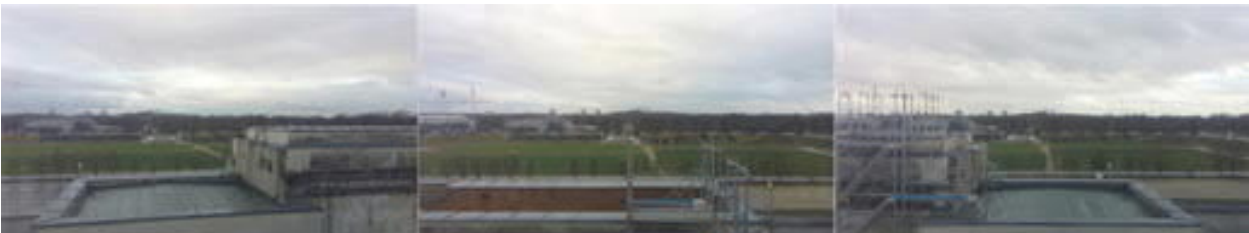
Hier der Blick gewissermaßen über die komplette Dachfläche. In der Mitte ist das beschriebene Aufstiegsgerüst zu sehen. Wir flogen bei Regenwetter. Das hatte aber den Vorteil, dass die mitunter störende Sonne keinen Schatten auf die Tribüne werfen konnte.

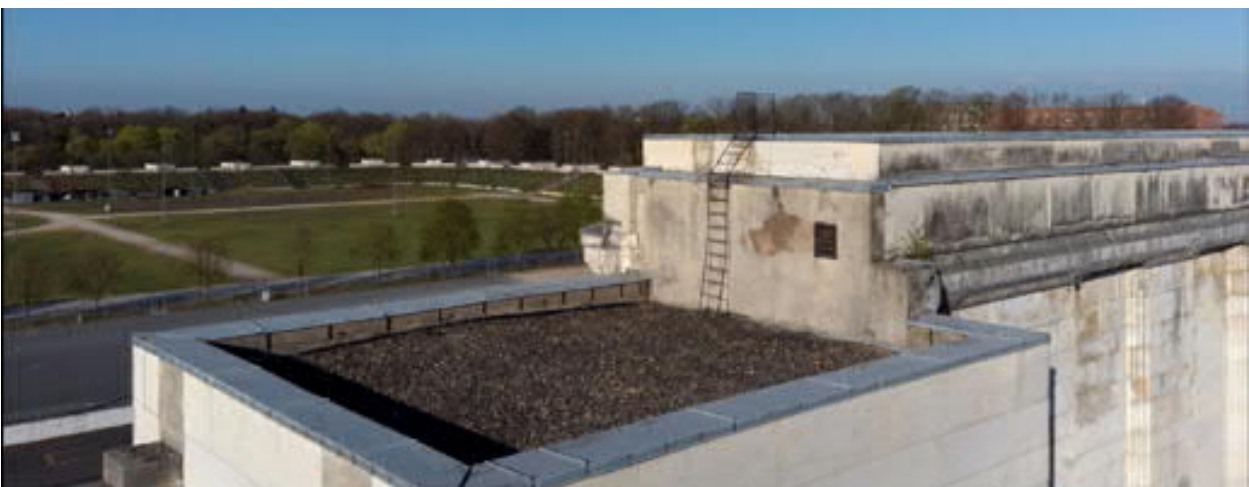
Hier im Vergleich ein Drohnenflug aus dem Jahre 2020. Das beschriebene Kiesbett ist noch zu sehen. Bei Sonnenschein leuchten die Kalksteine immer noch weiß.

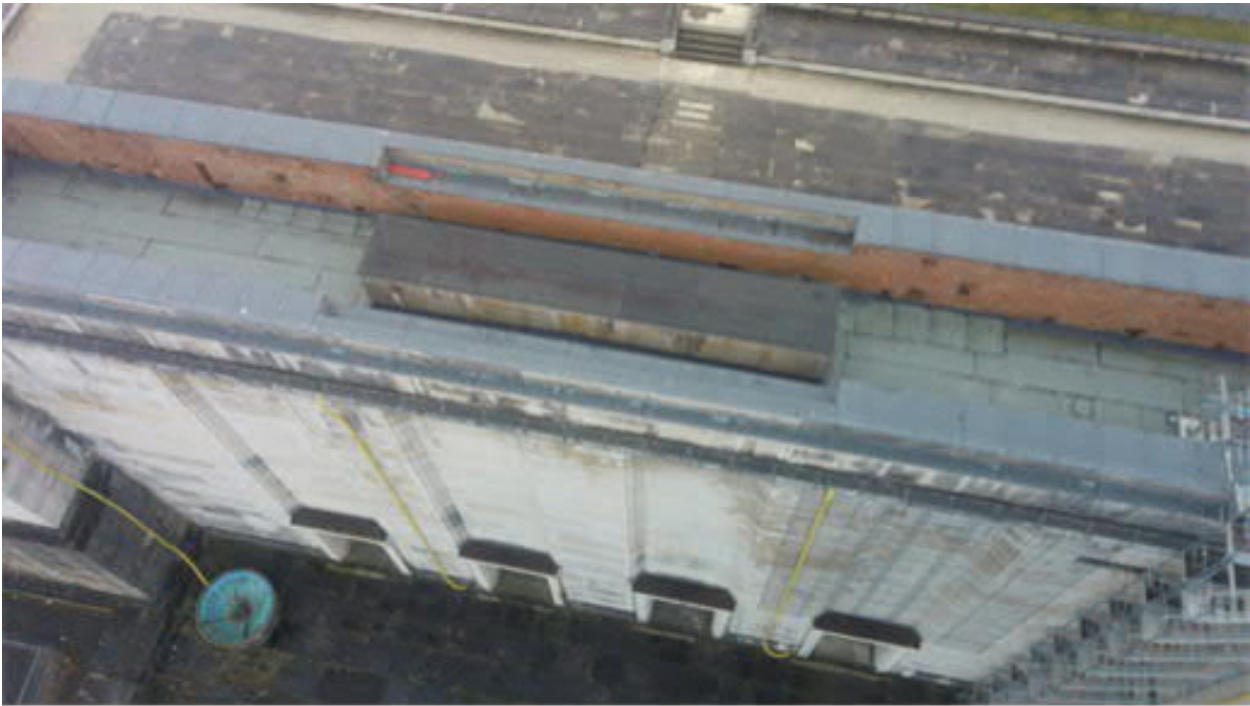
Dieses Bild zeigt den direkten Blick hinunter auf den Mittelbau. Auf dem Backsteinsockel saß bis 1945 das große Hakenkreuz. Auch dieser Bereich war 2020 noch mit Kieselsteinen bedeckt.

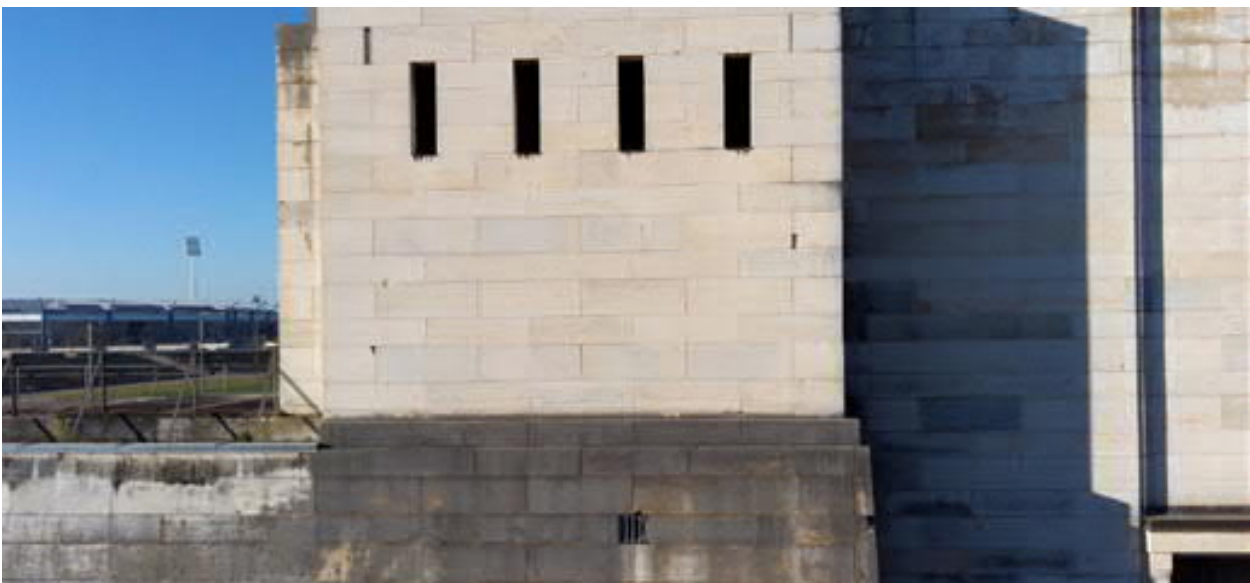
Die Sanierungsarbeiten an der Haupttribüne und den Türmen des Feldes sollen rund 10 Jahre dauern. Die Ursünde war das Sprengen der 144 Säulen bzw. Kolonnaden. Sie fielen nicht nach hinten, sondern überwiegend direkt nach unten und verursachten starke Schäden am Mauerwerk. Diese ganze seitdem eindringende Nässe durchfeuchtete den Bau im Innern komplett.

Hier sind die Beschädigungen in der Fassade gut zu erkennen. Oben die gut erhaltenen Kalksteine. Der Leuchtfaktor des Kalksteins ist immer noch vorhanden. Im unteren Bereich hat das in Jahrzehnten eingedrungene Wasser hingegen die Steine verfärbt und in der Substanz zerstört. Hinter der kleinen Öffnung müsste eine WC-Anlage (für Frauen) liegen.

Nach den auf 10 Jahren angelegten Sanierungsarbeiten (ab 2024) wird die Optik der Fassade und der Türme eine andere sein. Man will, so liest man es im Internet, so viel originale Kalksteine wie möglich erhalten. Nur schadhafte Stellen und Steine würden (durch grauen Betonstein) ersetzt.

Wichtig wird sein, die Feuchtigkeit aus dem Bau zu bekommen. Das wird Jahrzehnte dauern.
