## Kathedralen-Besuch I (Reims, Laon, Beauvais, Paris, Soissons)

Rekonstruieren der (West-)Fassaden und Baukörper – Geplant und gebaut

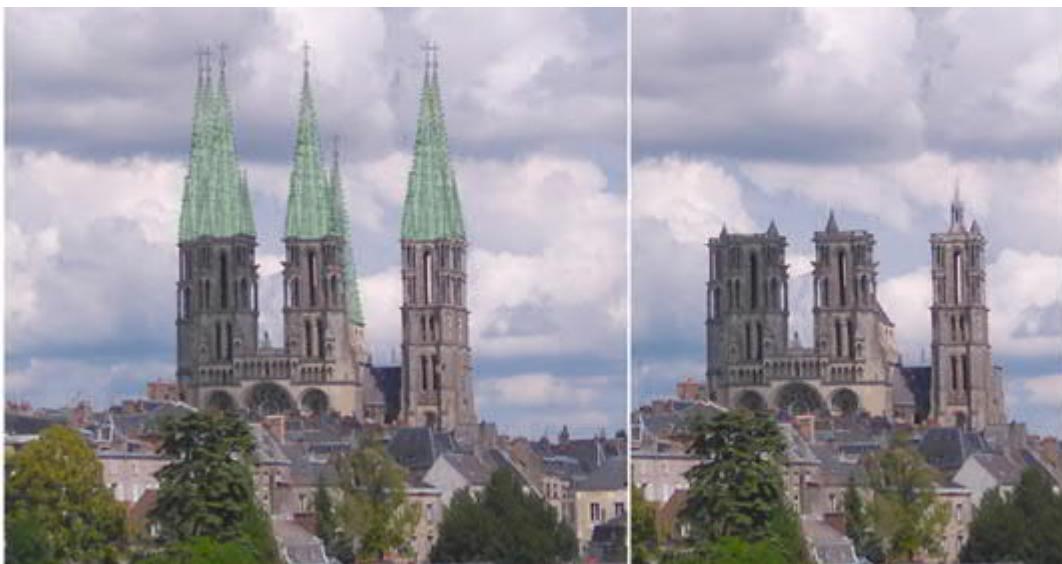
## Fernblick von Westen auf die Kathedrale © Rekonquista

Links der geplante Bauzustand mit vier Türmen und dem Vierungsdach – sowie den mit Bleiplatten eingedeckten Dächern. Rechts die aktuelle Optik. Wir sind die ersten, die den geplanten bzw. idealen Bauzustand zeigen. Die Bauherren von damals dachten sehr weit. Die Kirche steht am östlichen Ende des Stadt-Plateaus. Der Großteil der damaligen Bürger konnte daher auf die Kirche bzw. die Westfassade blicken.

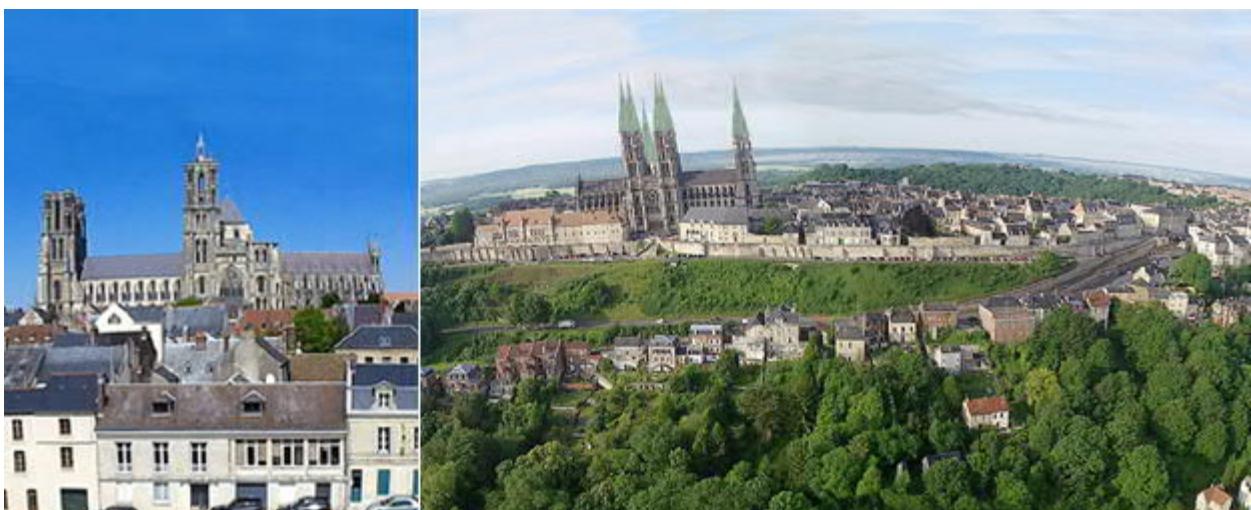
Die Westfassade der Kathedrale – Recherche-Montage © Rekonquista

Links die Ansicht der Kathedrale von Laon von Süden (Drohnen-Foto) – Stand: Juni 2019. Rechts die ideale bzw. von uns rekonstruierte Ansicht der Kathedrale von Süden – mit allen sechs Türmen und dem Vierungsdach. Die Form und Höhe der Turmdächer ist historisch gesichert. Auch die Tatsache, dass es um bleibedeckte Holzkonstruktionen handeln muss.

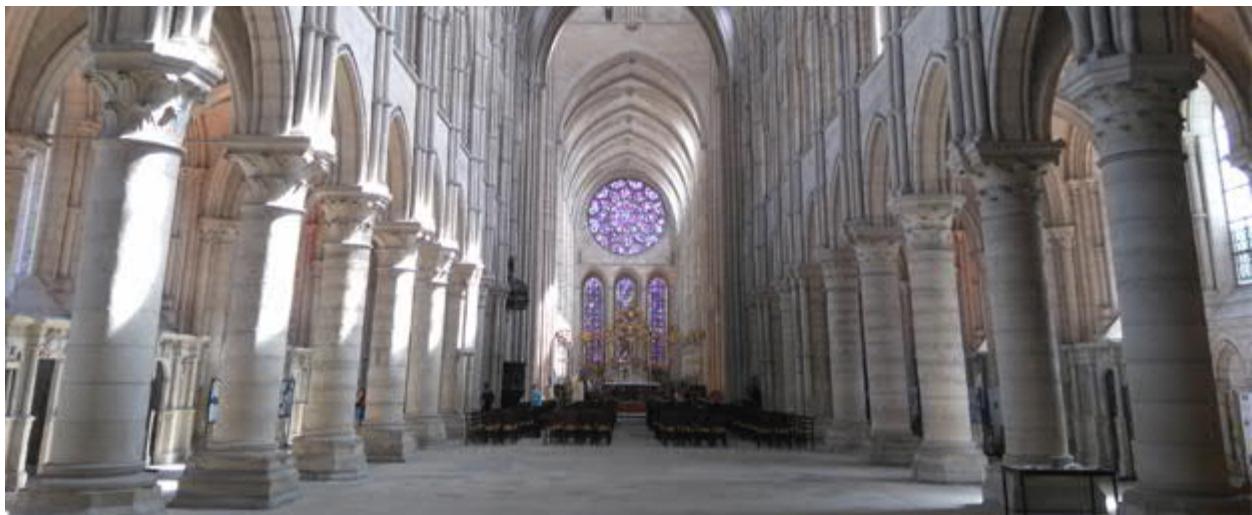
Blick in das Kircheninnere © Rekonquista

Die Kathedrale zeigt im Innern noch leicht den Geist der Romanik (schwere, geduckte Säulen). In der späteren französischen Hochgotik zogen die Säulen schlank in den Himmel.

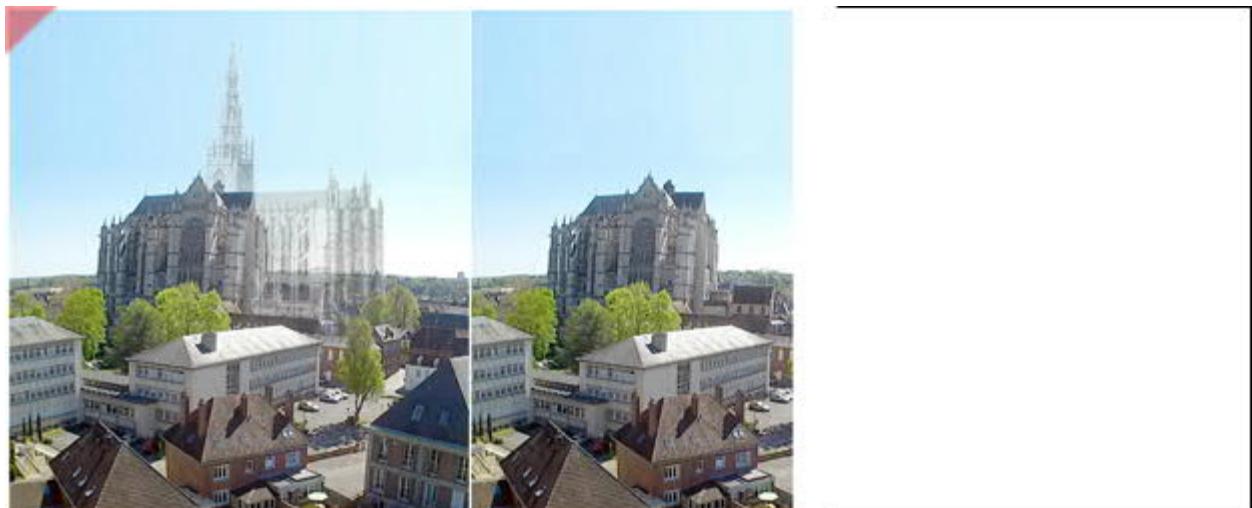
Drohnenblick von Norden auf die Kathedrale © Rekonquista

Links der Jetzt-Geplant-Vergleich – mit der fehlenden Baumasse. Rechts die aktuelle Optik.

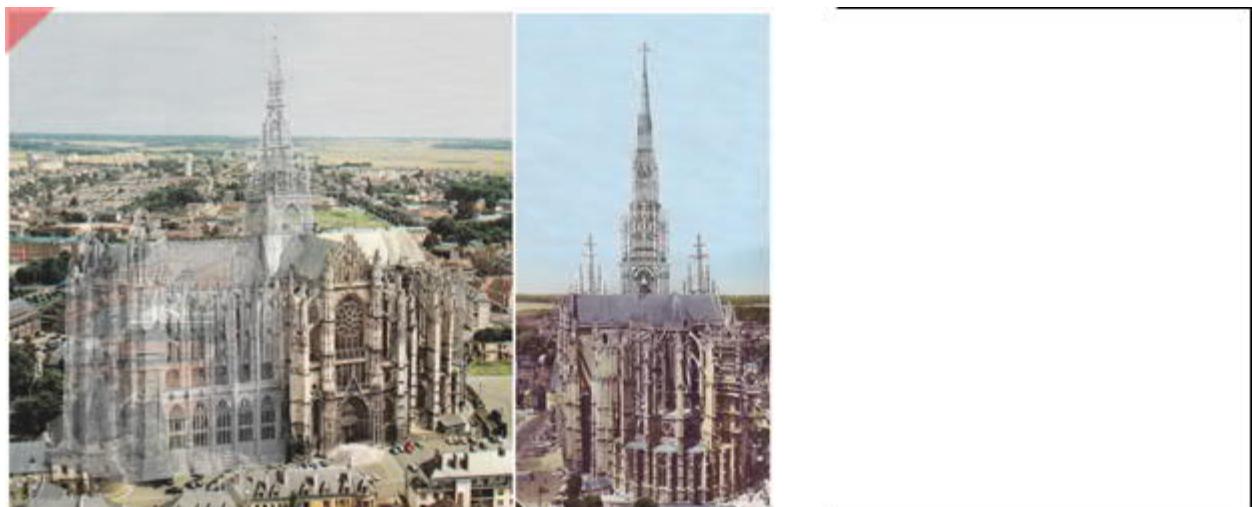
Drohnenblick von Süden bzw. Osten auf die Kathedrale © Rekonquista

Der komplette Bereich links fehlt – plus dem Turm über der Vierung. Die Nordfassade des Hofs – ein Blick in die s/w-Postkarten-Vergangenheit um 1900 herum.

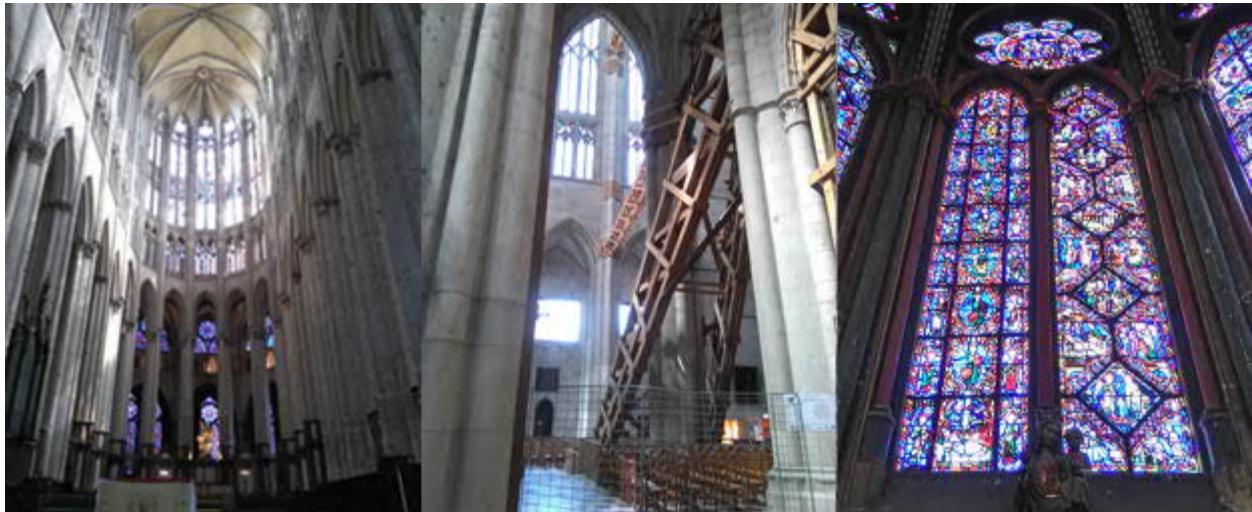
Blick in das Kircheninnere © Rekonquista

Links der Blick auf den Ostchor der Kathedrale. Mit rund 48,5 Metern besitzt die Kathedrale von Beauvais das weltweit höchste Kirchenschiff. Mittig ein Blick auf die massiven Stützen aus Holz. Rechts der Blick auf ein wunderschönes Glasfenster aus dem frühen 13. Jahrhundert. Seit rund 800 Jahren existiert dieses Kunstwerk.

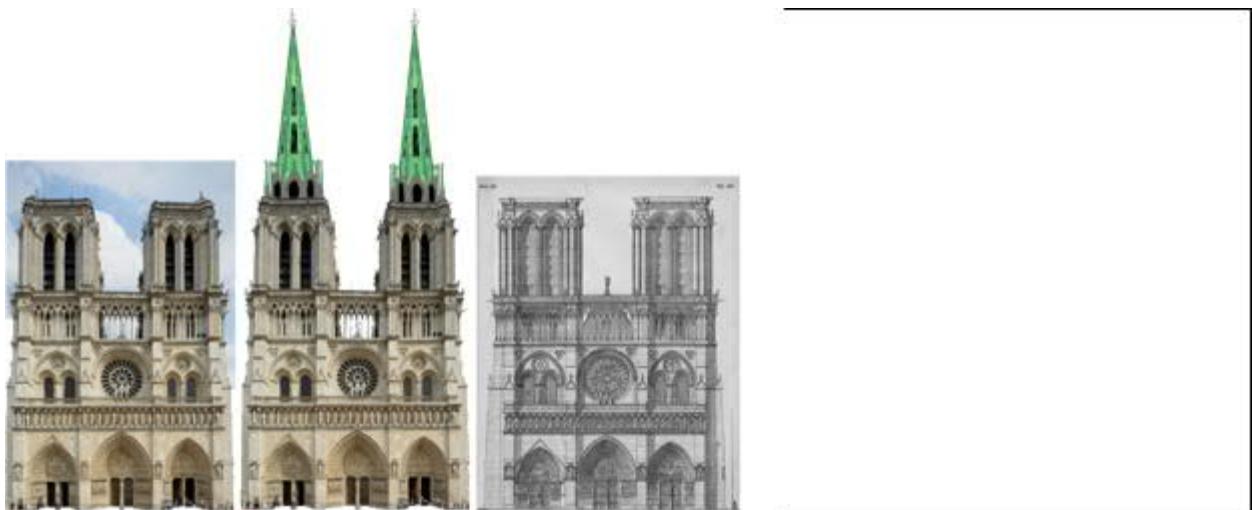
Recherche-Montag der Kathedrale © Rekonquista

Links die Optik der Kathedrale. Mittig mit den geplanten Dächern. Rechts ein –Aufriss um 1900.

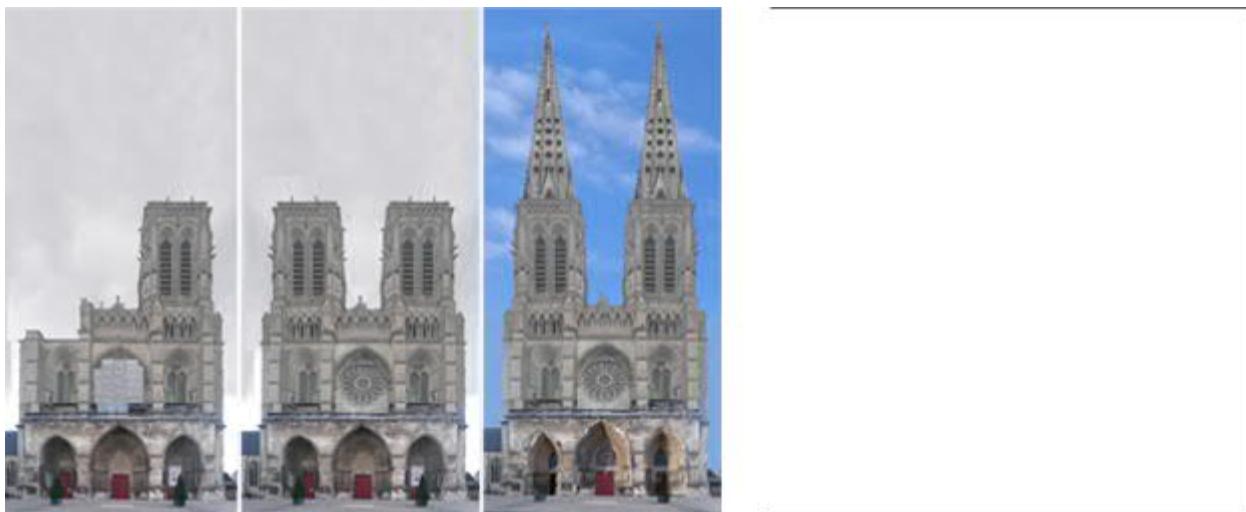
Recherche-Montage der Kathedrale von Soissons © Rekonquista

Der jetzige Anblick der Westfassade (links) ist nicht schön: eine schlimme Bauruine. Mittig eine Montage, die beide Türme zeigt. Rechts unser Vorschlag für eine Rekonstruktion: die Türme sind sehr massig ausgeführt. Aus unserer Sicht sind daher nur Steindächer vorstellbar. Und wir zeigen den offenen Fensterbereich über den Türen sowie den früheren Figurenschmuck. Beides wurden ein Opfer der Kriege und der „Französischen Revolution“.

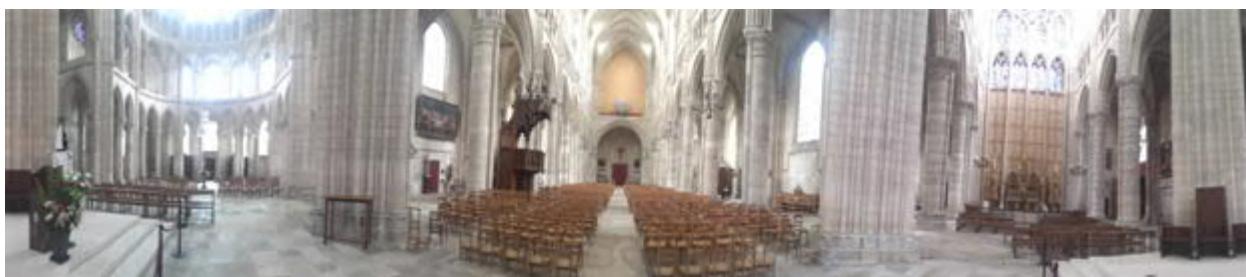
Blick in das Kircheninnere © Rekonquista

Hier der Panoramablick in die Kathedrale (von Ost nach West): links das architektonisch wunderschöne Triforium; eine halbrund ausgeformte Wölbung im Kirchenschiff. In der Mitte ist die Holzabdeckung für die durch einen Orkan zerstörte Fensterrose zu sehen. Rechts der dem Triforium gegenüber liegendem Bereich.
