## Die rekonstruierte Fassadenmalerei des Nürnberger „Rathaussaals“

Erstmals ist nun ein Blick auf die frühere Schönheit möglich

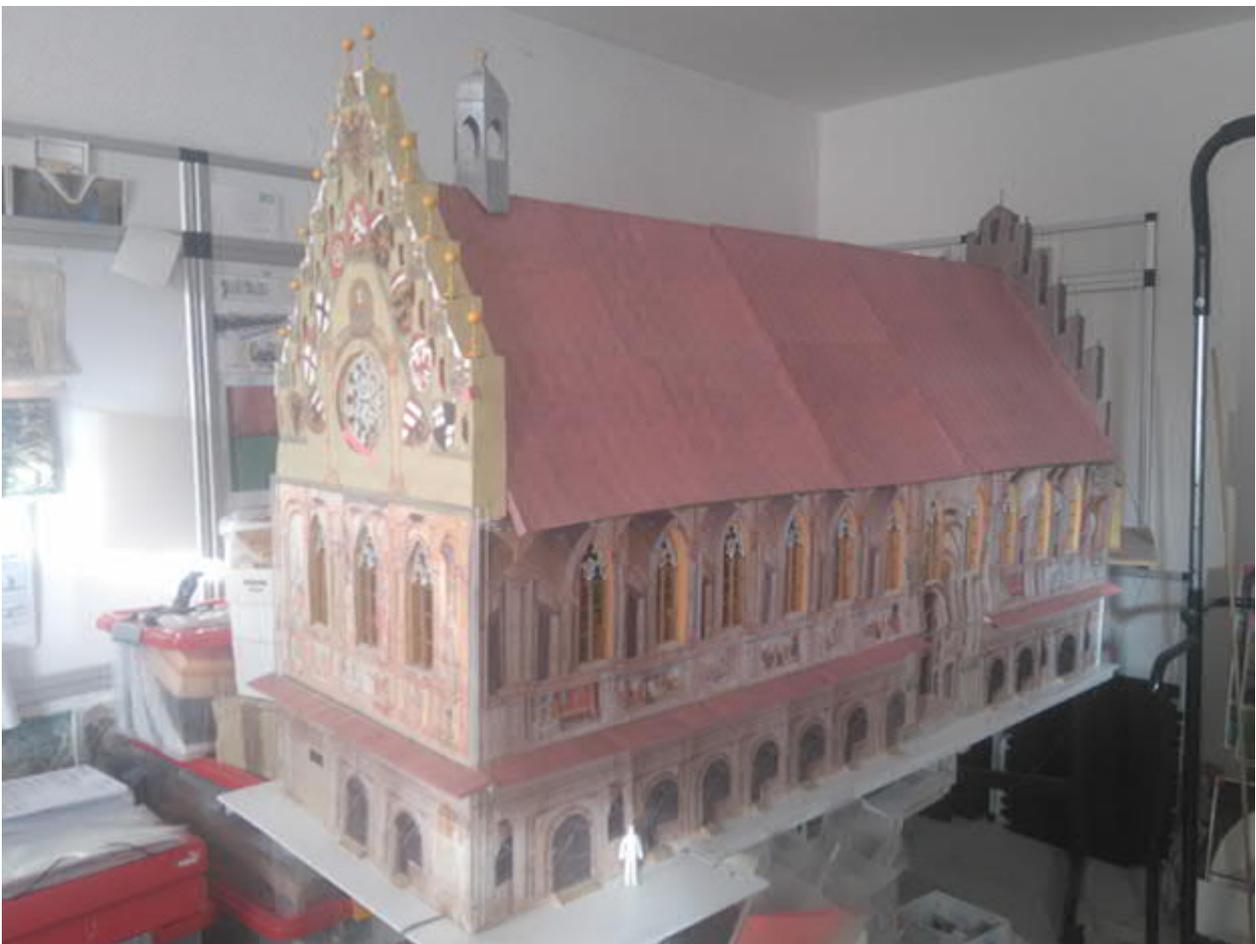
Der Blick auf das Modell von Süd-West © Rekonquista

Die Fassade des Nürnberger „Rathaussaals“ könnte in der Schönheit unseres Vorschlags farblich geleuchtet haben. Wir gaben für dieses Projekt unser Bestes.

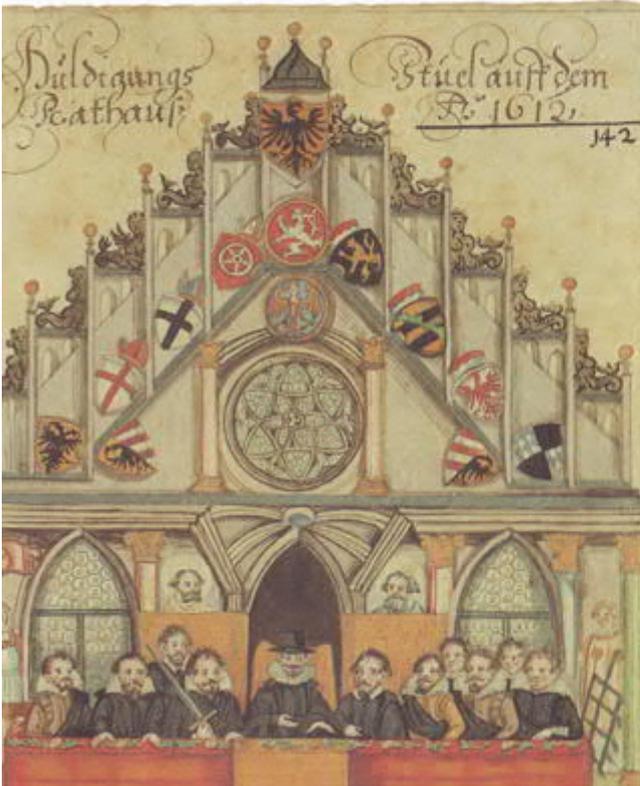
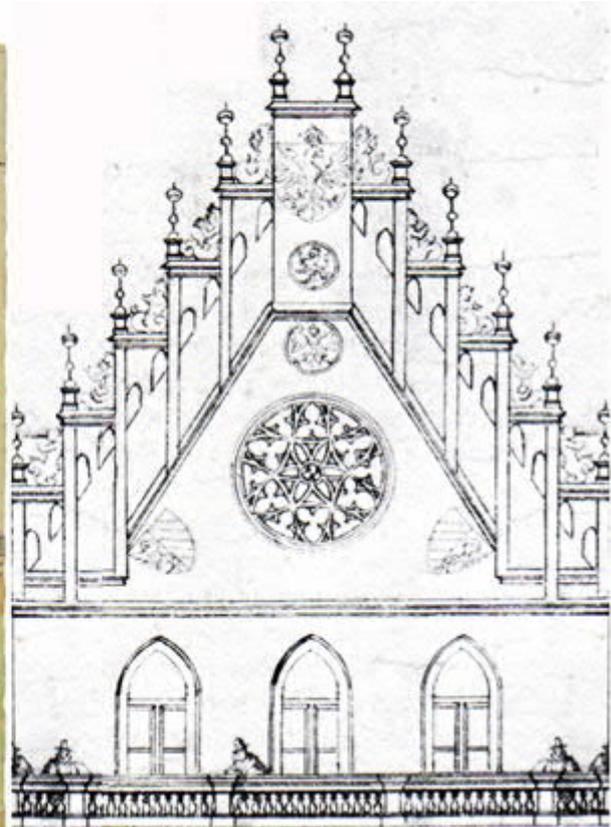
Die Quellenlage für die Westfassade I (oberer Bereich) © Rekonquista

Vor dem Abriss der Westfassade des alten Nürnberger „Rathaussaals“ um 1616 herum (Neubau des Rathauses) könnte die Wand im oberen Bereich so ausgesehen haben. Links eine farbige Darstellung aus dem Jahre 1613, rechts eine saubere Zeichnung um das Jahr 1616 herum. Die Malerei im Giebel wirkt gotisch. Es könnte sein, dass sie 1521 mit übernommen bzw. nicht abgeschlagen oder übermalt wurde.

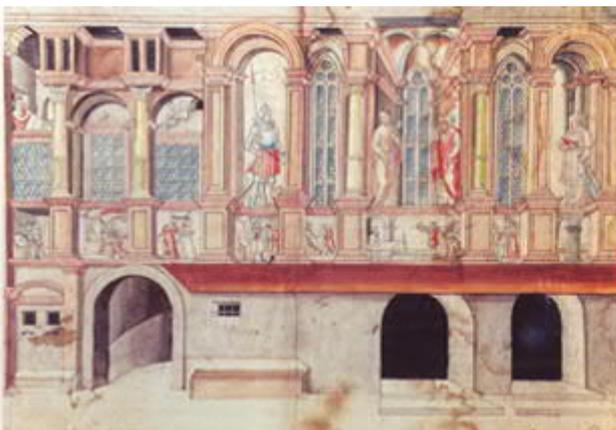
Die Quellenlage für die Westfassade II (unterer Bereich) © Rekonquista

Links ist die Bemalung des Saals um 1530 zu sehen. Ein wichtiges Dokument. Rechts eine saubere Zeichnung der unteren Westfassade des Saals. Die Aufgabe war es, beide Motive in Einklang zu bringen“ und auf das Maß 1:25 für das Saalmodell hochzurechnen.

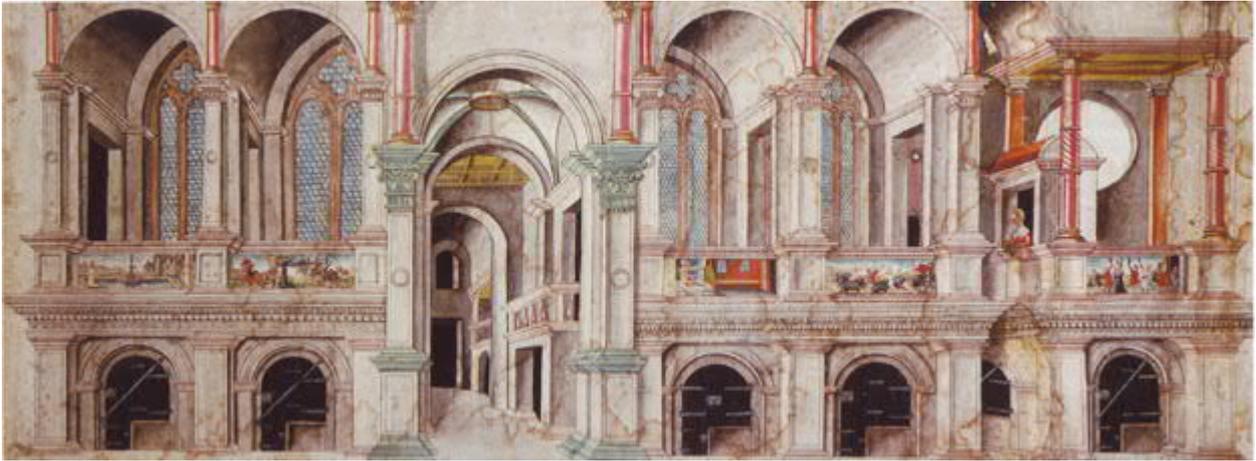
Die Quellenlage für die Südfassade © Rekonquista

Von der früheren Fassadenmalerei für die Südfront existiert ein wunderschöner Teil-Ausschnitt aus dem Jahre 1530. Hier war es das Problem, das nicht die komplette Fassade zu sehen ist, sondern nur ein Teilbereich. Wir erkennen vier Fenster. Im Original hatte der Bau 1521 maximal 11 gotische Fenster (siehe Bild unten).

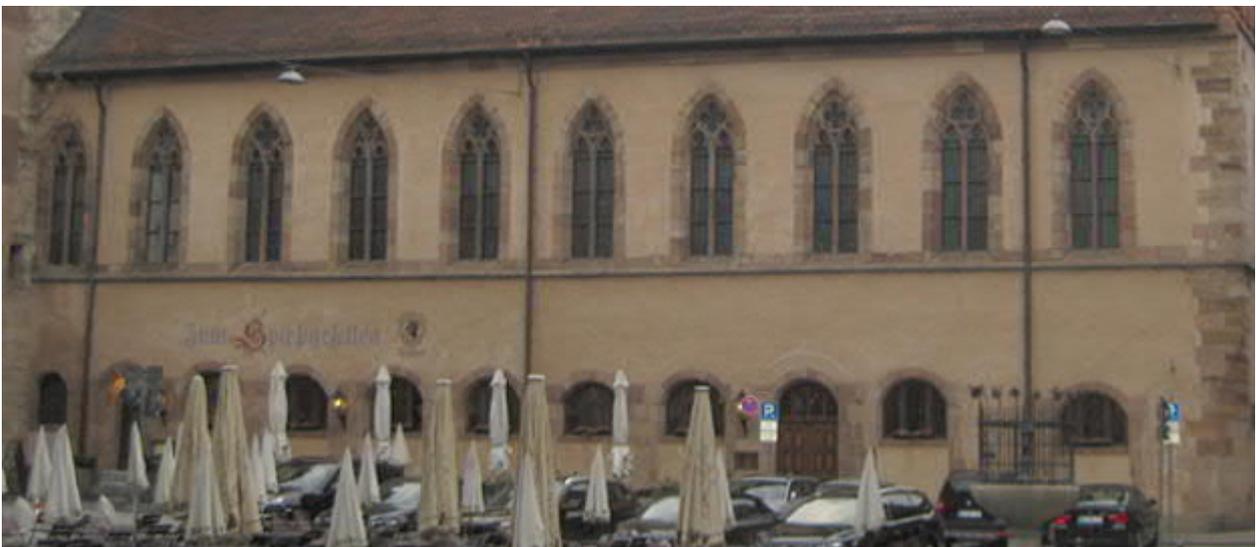
Die jetzige Optik der Südfassade des Nürnberger „Rathaussaals“ © Rekonquista

Die Aufgabe war es nun, diesen Teilausschnitt auf die jetzige Fassadenlänge zu übertragen. Wir haben nicht hinzuerfunden, sondern symmetrisch ergänzt.

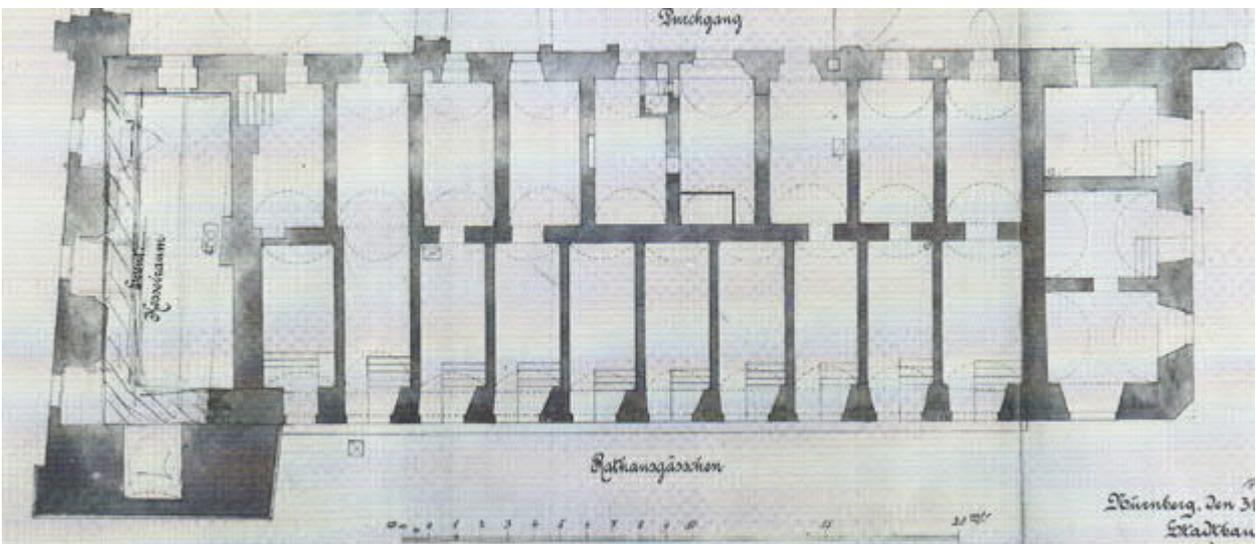
Blick auf den Schnitt der früheren Verkaufsgewölbe © Rekonquista

Wir recherchierten hierzu die im Jahre 1521/22 vorhandenen Anzahl der Verkaufsläden – und vor allem die Breite und Höhe der Rundbogenöffnungen.
