## Rekonstruktion der früheren Synagoge am Nürnberger 'Hauptmarkt'

### Optisches Einbinden der Synagogen in Regensburg und Prag

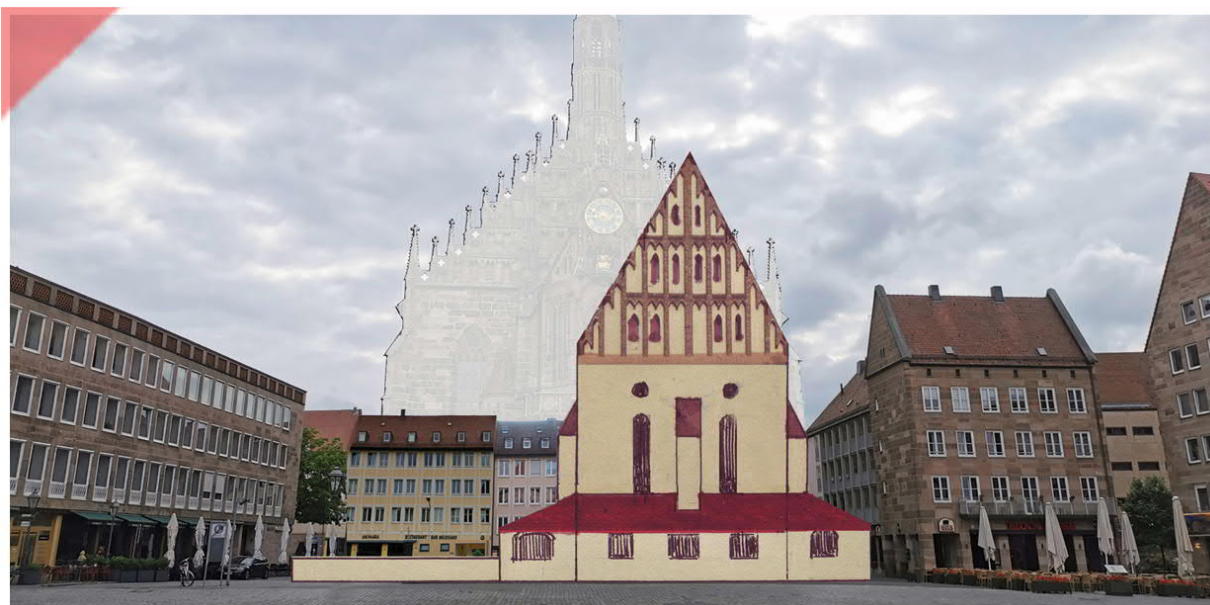
Hier das erste Motiv – stark angelehnt an die erhaltene Prager Alt-Neu-Synagoge. Im 14. Jahrhundert waren Backsteingiebel, so auch in Nürnberg, eine architektonische Mode. Den

verwendeten Giebel kann man an einem erhaltenen Gebäude der Nürnberger Altstadt so noch immer finden (in der Sebaldler Altstadt). Die glatten Wandflächen sind ockerfarben verputzt, die Giebelstreben zeigen das Ziegelmauerwerk. Die Mauer links neben der Synagoge stellen wir uns als Einfassung für den jüdischen Friedhof bis 1349 vor. Das ist aber eine reine Vermutung von unserer Seite – ein Vorschlag.

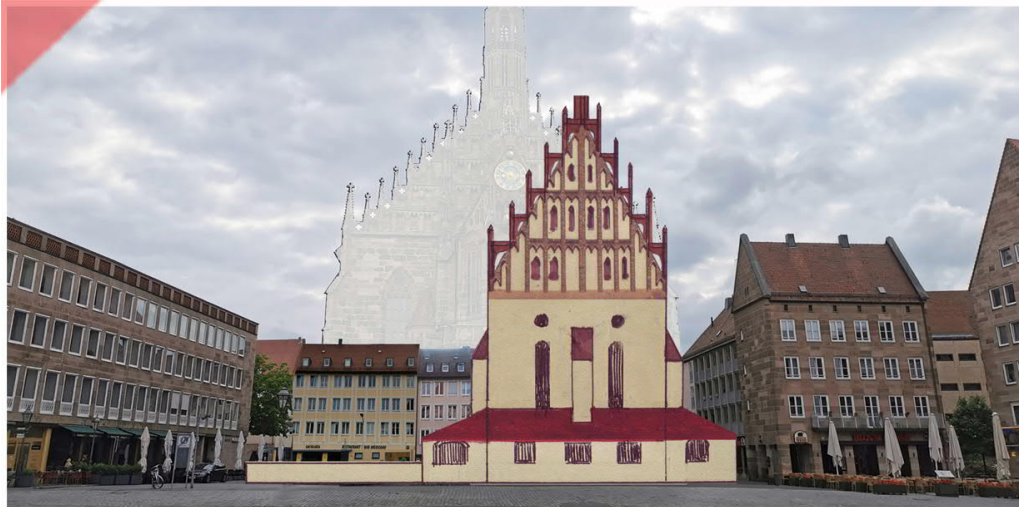
Das gleiche Motiv: jetzt aber mit einem deutlich repräsentativerem Backstein-Giebel. Wieder angelehnt an die Prager Alt-Neu-Synagoge. Auch diese Giebelform mit Fialen noch oben gab es im 14. Jahrhundert in Nürnberg. Die Frage bleibt offen, ob der damalige Rat der Stadt Nürnberg der jüdischen Gemeinde eine solche Schmuck-Optik beim Bau der Synagoge erlaubt hatte.

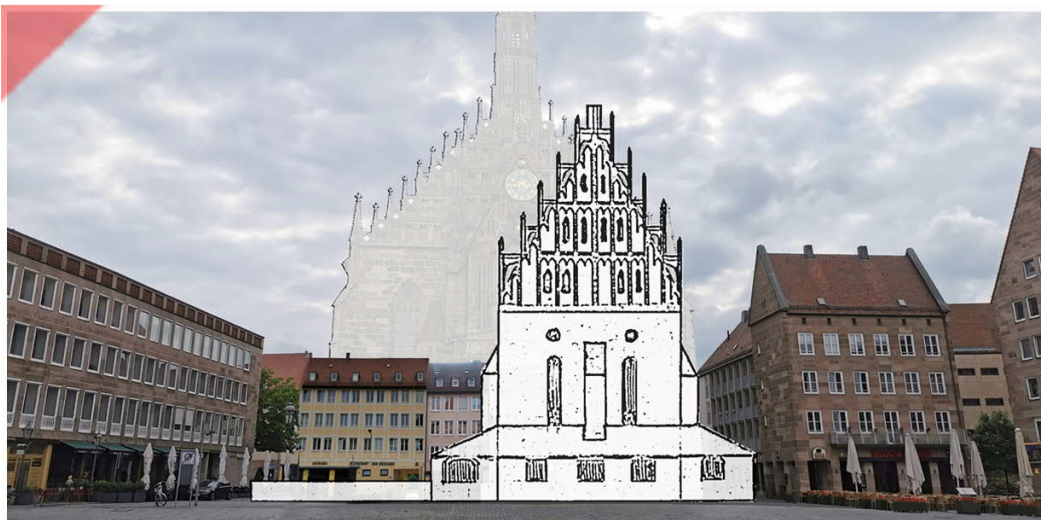
Die beiden Motive zuvor zeigen eine ockerfarbene Wandfarbe. Für diese Farbwahl bei der Nürnberger Synagoge haben wir keinen Beleg. Nacktes Mauerwerk wurde auch in Nürnberg zum Schutz der Steine und der Mörtelfugen oftmals (wegen der damals oft noch sehr kalten Wintermonate) im Mittelalter verputzt. So wie auch in Prag zu sehen. Wir lassen bei diesem Motiv die Farbwahl offen – und lassen die reinen Baumaße sprechen. Hier die optisch attraktivere Giebel-Variante mit den Stein-Fialen.

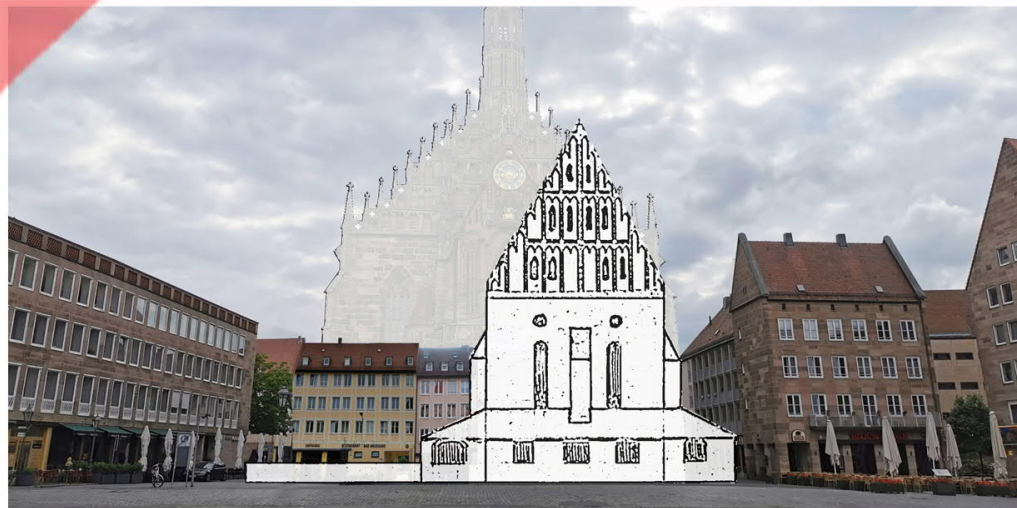
Hier das zweite Motiv – mit dem schmuckloserem Backstein-Schmuckgiebel als reinweiße Kulisse. Für Nürnberg halten wir beide Giebel-Varianten bis zur Zerstörung der Synagoge 1349 durchaus für möglich. Eine gewisse Finanzkraft der damaligen jüdischen Gemeinde in Nürnberg kann man grundsätzlich annehmen.

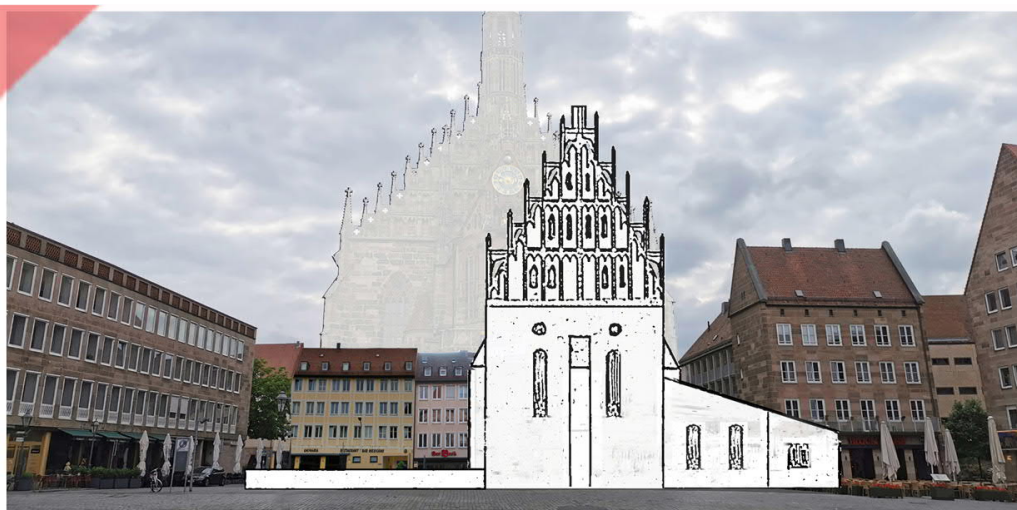
Die 'Regensburger-Variante' ist auf diesem Motiv zu sehen. Wir rekonstruierten die mögliche Optik der Nürnberger Fassade anlog der Regensburger Synagoge. Diese wurde 1519 zerstört. Die Gebetsräume für die Frauen und der Eingangsbereich waren dort südlich dem zentralen Gebetsraum angeordnet. Auf unserem Motiv dann rechts. Auch diese Gebäude-Version ist für Nürnberg bis 1349 denkbar. Der Giebel hat in diesem Motiv die repräsentativere Backstein-Gestaltung. Die Fensterflächen in den Räumen rechts neben dem Hauptbau sind fiktiv gewählt – ein Vorschlag von unserer Seite.

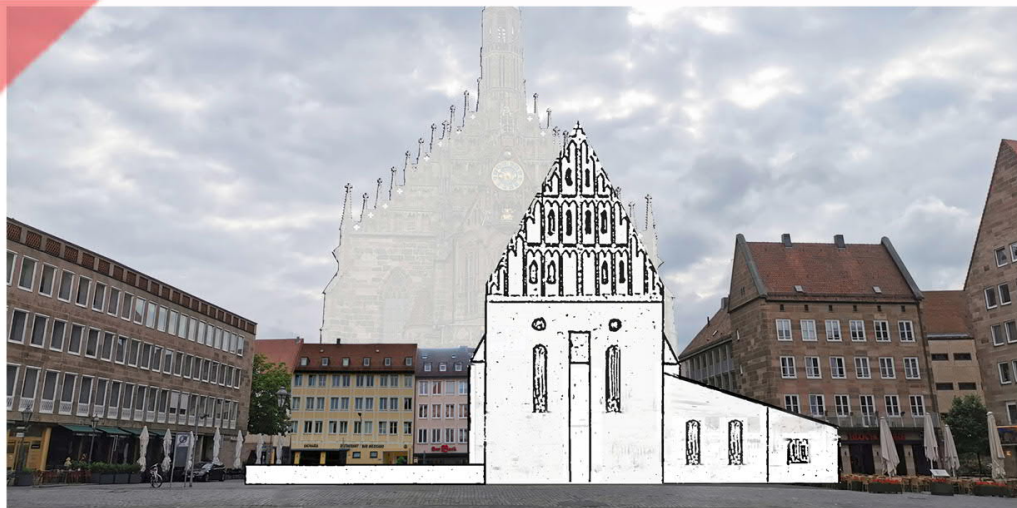
Das identische Motiv – hier aber mit dem optisch reduzierten Backsteingiebel. In Regensburg lag bis 1519 der jüdische Friedhof außerhalb der Stadtmauern. in Nürnberg hingegen lag das jüdische Viertel im Jahre 1349 außerhalb der ummauerten beiden Stadthälften. Ein Friedhof direkt neben der Synagoge ist deshalb denkbar.

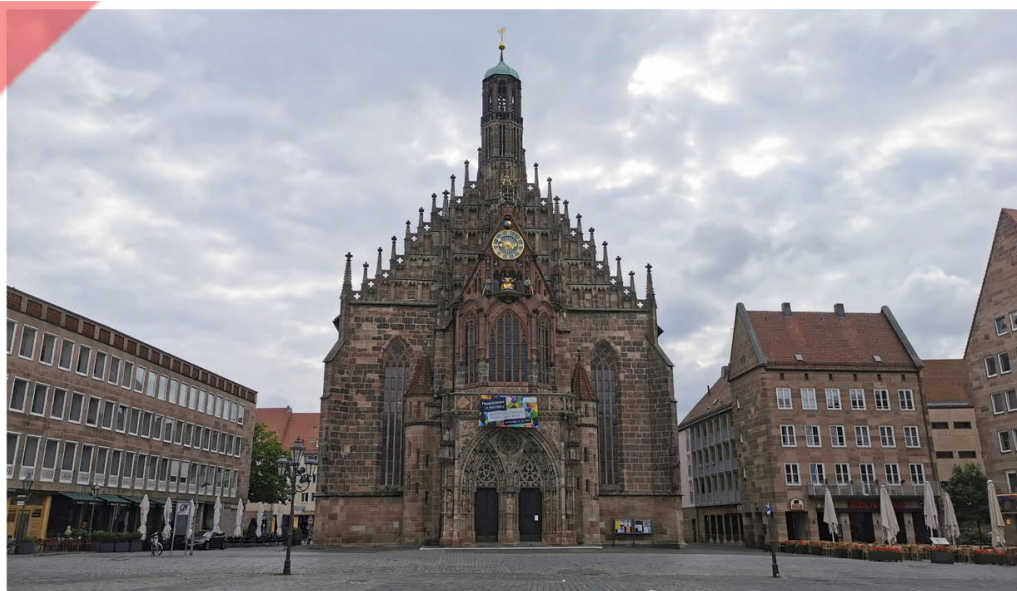
Zum Abschluss das verwendete Foto mit der Nürnberger 'Frauenkirche'. Diese wurde in den 1350-er Jahren direkt über der Fläche der abgerissenen früheren Nürnberger Synagoge erbaut. Auch hier fallen die Stein-Fialen im Giebel als schmückendes Element auf.

Für unsere Visualisierungen entfernten wir die Nürnberger 'Frauenkirche' auf dem Foto des Jahres 2023. Die Westfassade der Kirche ist als helle weiße Fläche noch zu erkennen.

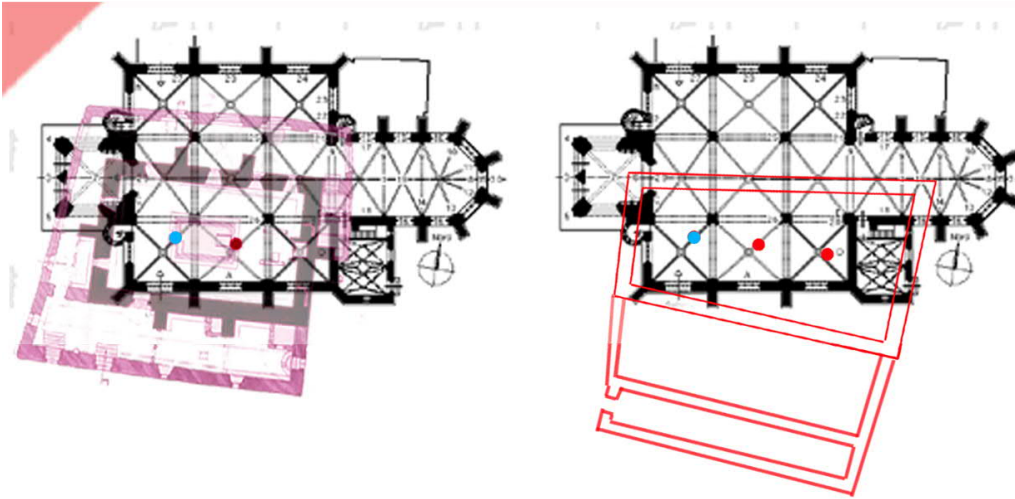
Für unsere Rekonstruktionen bzw. Vorschläge zum Aussehen der früheren Nürnberger Synagoge am 'Hauptmarkt' haben wir umfangreich recherchiert. Hier ein Muster-Beispiel: die Grundrisse der Nürnberger 'Frauenkirche', der der erhaltenen Alt-Neu-Synagoge in Prag (links) und der der 1519 abgerissenen Synagoge in Regensburg (rechts). Der blaue Punkt zeigt jeweils das in Nürnberg 1986 gefundene und im Boden erhaltene Säulen-Fundament. Unser Fazit: Die Breite bei beiden Synagogen ist ähnlich, in Regensburg gab es im Innern eine Säule mehr.

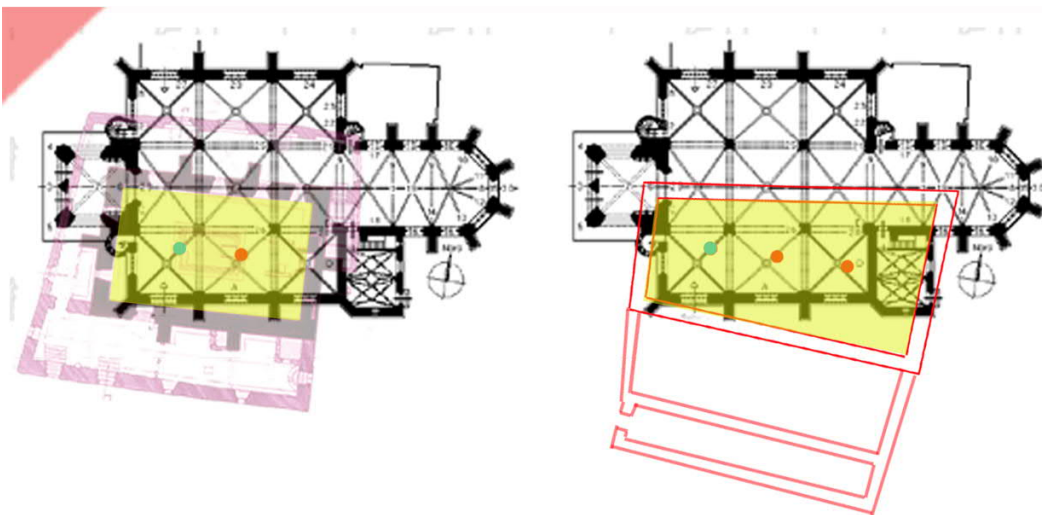
Zum Abschluss zeigen wir in gelber Farbe den eigentlichen Gebetsraum (ohne die umgebende Mauerstärke). Der Innenraum in Regensburg war bis 1519 größer als in Prag. Die Alt-Neu-Synagoge in Prag hat einen umlaufenden Gang. In diesem Außenbereich beteten die Frauen. In Regensburg waren die Räumlichkeiten zentral südlich dem Gebetsraum (für die Männer) angeordnet. Beide Raum-Varianten wären auch für die Nürnberger Synagoge am 'Hauptmarkt' bis zur deren Zerstörung im Dezember 1349 denkbar.
