Die Skulpturen am 'Heidenturm' der Nürnberger 'Kaiserburg'

Rekonstruktion der fehlenden Figuren und Beschreibung aller Figuren

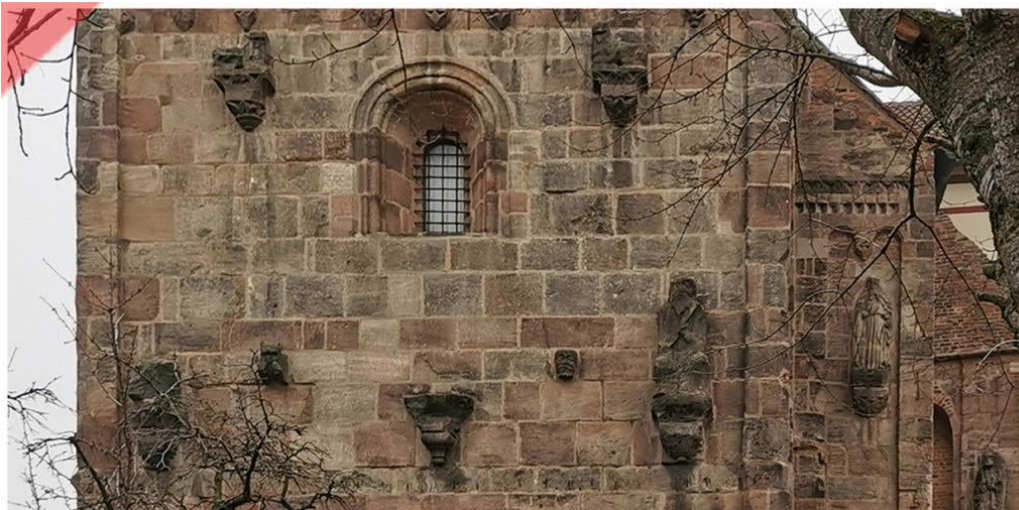
Zum Einstieg der Blick auf die aktuelle Ostseite des 'Heidenturms'. Von der früheren Steinskulptur links ist nur noch der verwitterte Torso zu erkennen. Wie sah die Figur früher aus? Was war dargestellt? Wir geben die Antwort.

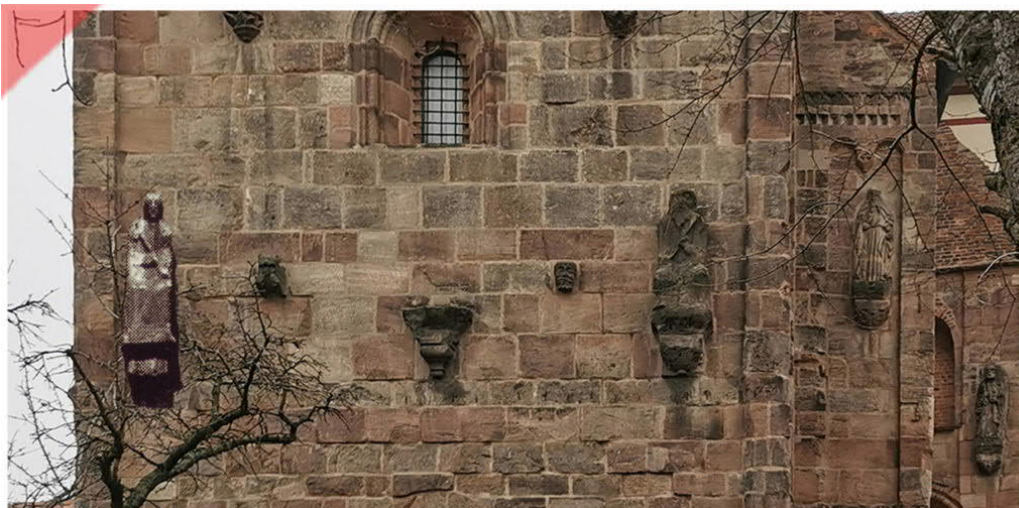
Links stand (bis vor dem Jahre 1942) eine Darstellung der Kaiserin Kunigunde, der Ehefrau von Kaiser Heinrich II (die rechte Figur). Beide Skulpturen halten symmetrisch eine Art Zepter in beiden Händen.

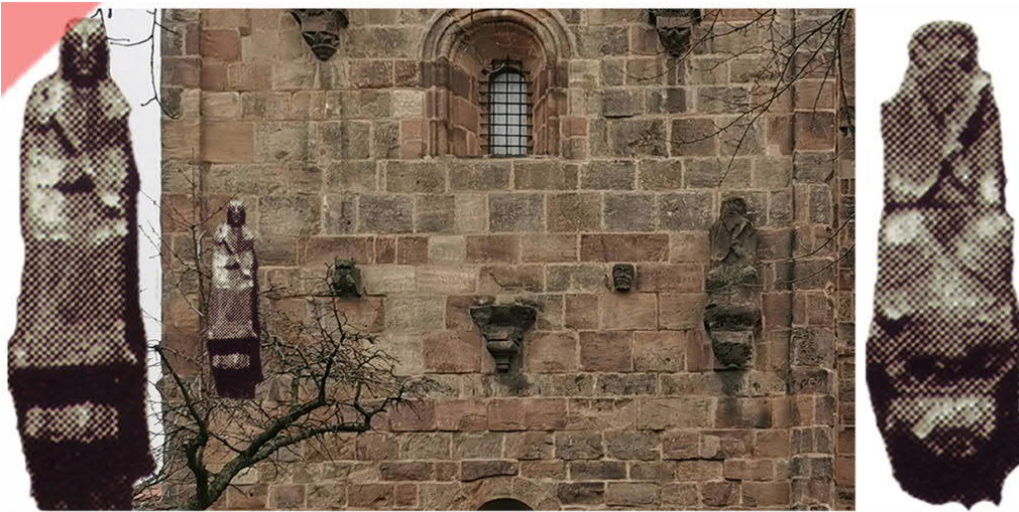
Von der gleichen Bildquelle (um 1870 herum) fügten wir die Ansicht der Darstellung von Kaiser Heinrich II. ein. Der harte (Kalk-)Stein der rechten Figur übersteht seit Jahrhunderten allen Witterungsbedingungen sehr gut. Die linke Figur (wohl aus dem gleichen Material) wurde nicht durch Kriegseinwirkung (Luftdruck etc.) am 2. Januar 1945 zerstört. Ein Reiseführer aus dem Jahre 1942 beschreibt sie als „jetzt zerstört“.

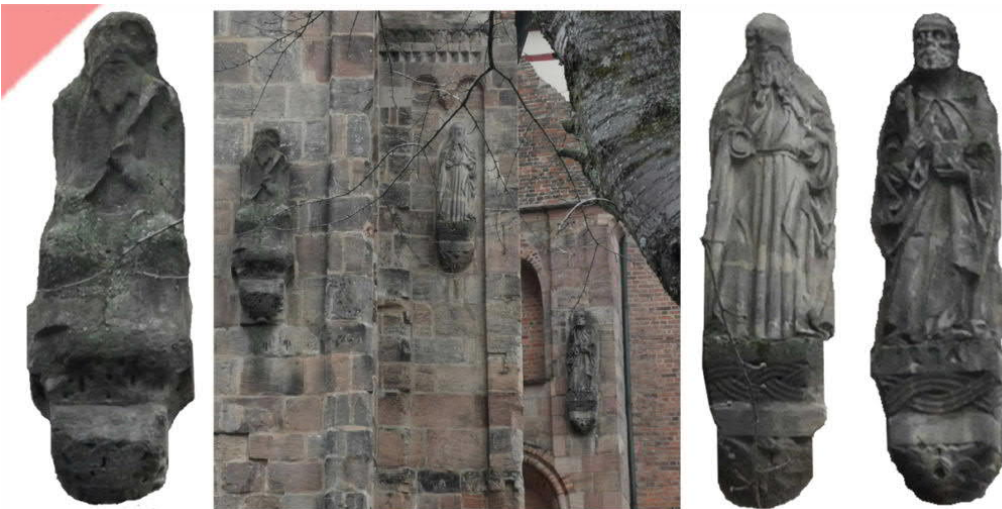
Erneut der Blick auf die aktuelle Optik des 'Heidenturms' – jetzt aber mit Blick auf die beiden (spät-)gotischen Steinskulpturen rechts außen. Nach Quellenlage sind zwei Apostelfiguren dargestellt: ganz rechts außen der Heilige Petrus, links daneben der Heilige Paulus. Diesem fehlt leider das Gesicht. Diese Figur ersetzte um 1520 herum die damals stark verwitterte romanische Vorgängerfigur. Die Konsole dieser Figur ist noch original spätromanisch. Auch die Figur des Heiligen Petrus rechts außen sitzt auf einer spätromanischen Konsole. Diese trägt die Jahreszahl 1487. Ob die beiden Skulpturen rechts vom gleichen Künstler gemeißelt wurde, lässt sich stilistisch nicht sicher sagen. Gestalterisch sehen wir Unterschiede.

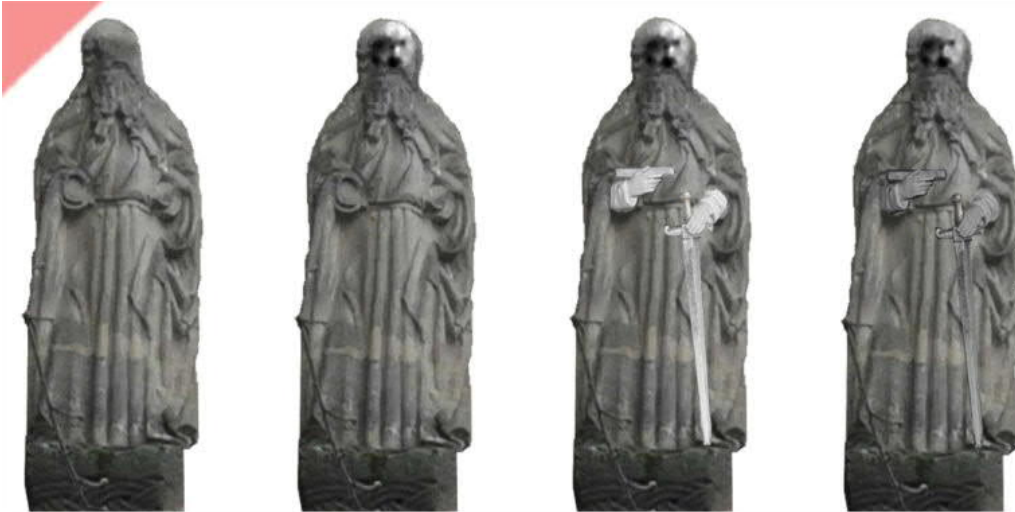
Die Steinskulptur des Apostels 'Paulus' erlitt in den letzten rund 500 Jahren Beschädigungen und Fehlstellen: zum einem platzte das Gesicht ab, zum anderen fehlen die beiden Hände mit den Paulus-typischen Attributen (Bibel und Schwert). Wir recherchierten und ergänzten das Fehlende digital. Links die aktuell erhaltene Steinfigur, danach mit dem rekonstruierten Gesicht, dann die fehlenden Hände plus Attribute (Bibel und Schwert) und abschließend das farblich angegliche Ergebnis. Eventuell war das Schwert damals aus echtem Eisen mit einem echten Knauf gefertigt. Wir halten es auch für möglich, dass diese Steinfigur um 1520 herum mehrfarbig bemalt war.

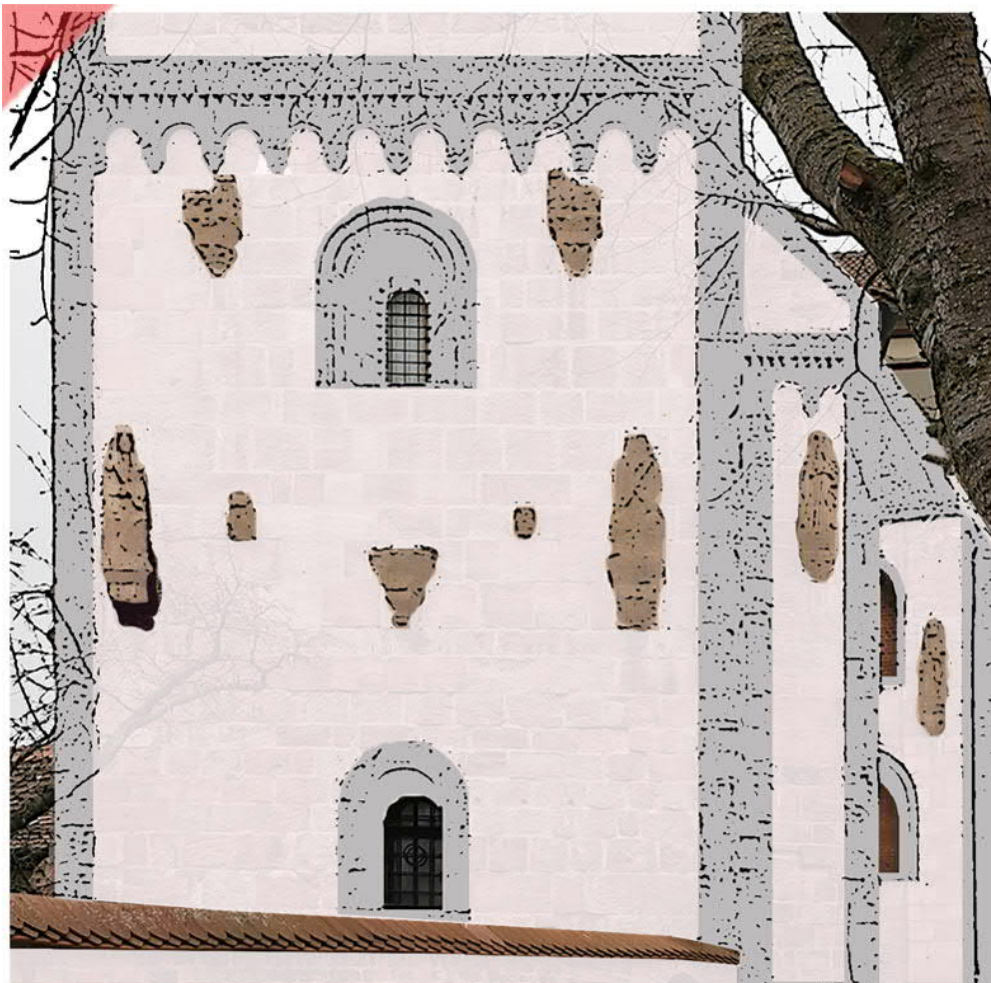
Im Jahre 1520 fanden parallel mit der Wahlfindung und Wahl des nächsten deutschen Kaisers Renovierungsarbeiten auf der Nürnberger Kaiserburg statt. Der neu gewählte Kaiser, Karl V., musste nach der damaligen Rechtsordnung seinen ersten Reichstag dann in Nürnberg

abhalten. Vor diesem Hintergrund wurden große Teile der Nürnberger 'Kaiserburg' verputzt und anschließend weiß gekalkt oder mit weißer Farbe bestrichen. Wir schlagen nach unserer Recherche diese farbliche Optik für den Bereich des 'Heidenturms' vor. Die Steinfiguren waren aus unserer Sicht nicht steinfarben blank zu sehen, sondern bekamen einen Anstrich mit der Farbe „Nürnberger Rot“.
