Die „Kongresshalle“ in Nürnberg – „Reichsparteitagsgelände“

Einblenden der geplanten Säulen – Zeigen der Tribünenränge

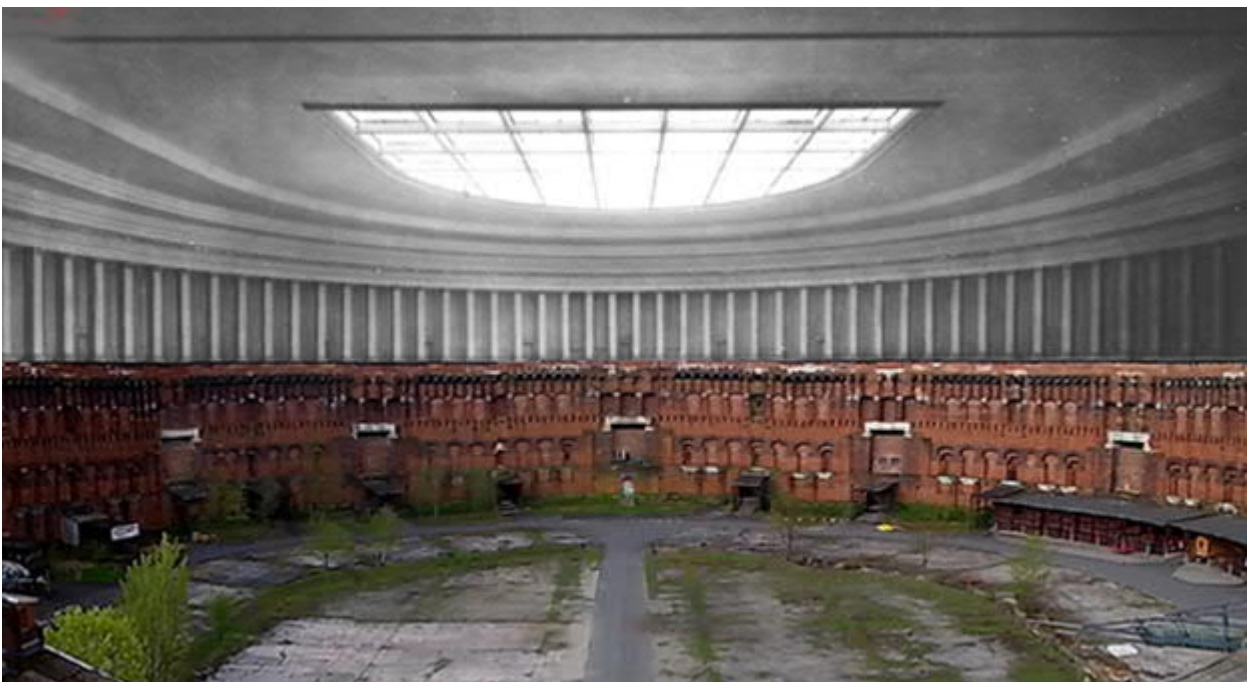
Das aktuelle Halbrund mit den geplanten Säulen © Rekonquista

Eine auf den ersten Blick einfache Montage. Nur: das Modell (siehe der Bereich oben) wurde von Menschen gebaut – und hat nun einmal Abweichungen zur Realität. Und Drohnenfotos neigen leider dazu, an den Rändern nach unten zu ziehen.

Beide Teile der Montage mussten bearbeitet und aufeinander abgestimmt werden. Jetzt bekommt man einen guten Blick auf das noch fehlende im Dachbereich der jetzigen „Kongresshalle“.

1. Die untersten Türöffnungen direkt an der Betonplatte hätten zu einem Geschoss unterhalb des eigentlichen Zuschauerbereichs geführt
2. Die mittleren großen Toröffnungen (mit Granit-Sturz) wären der Zugang zum flachen Innenbereich gewesen
3. Die kleineren 3-er Türöffnungen darüber der Zugang auf den 1. Rang
4. Die großen Öffnungen darüber der Zugang in den 2. Rang und den Säulenbereich

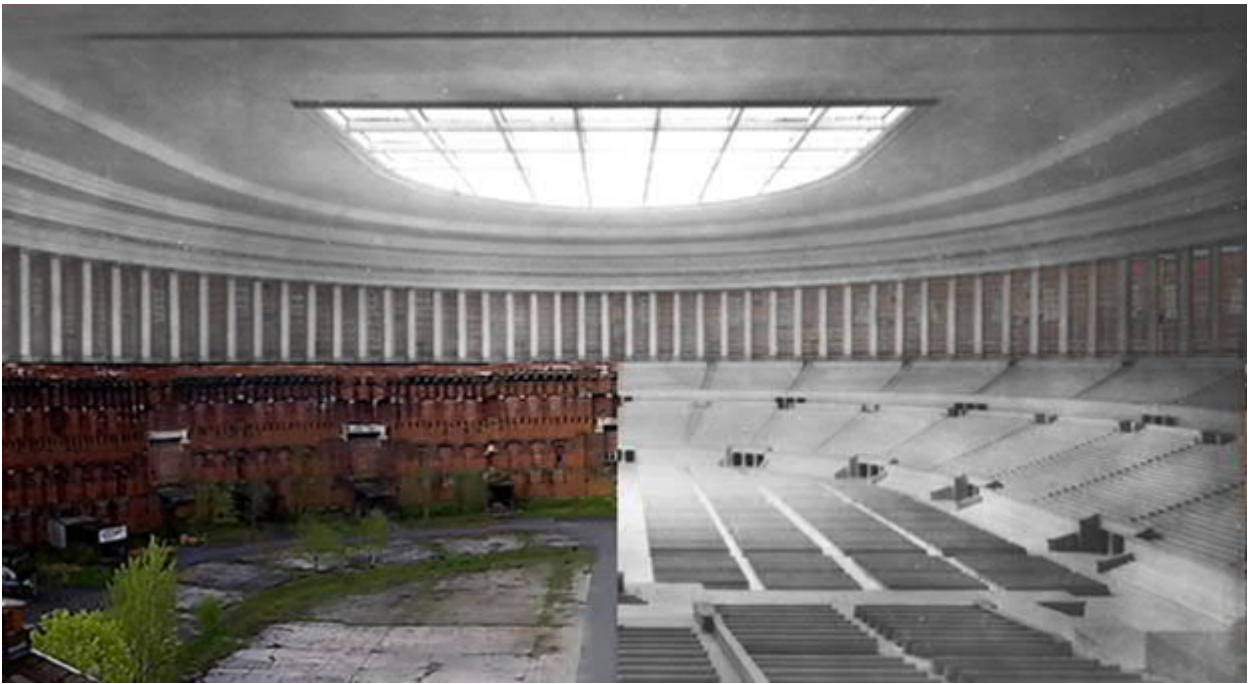
Rechts die einblendeten Tribünenränge © Rekonquista

Hier der Halb-Halb-Blick in den Hof: erkennbar wird, wohin die zahlreichen Öffnungen und Tore in der fertig gebauten „Kongresshalle“ einst hätten hingeföhren sollen.

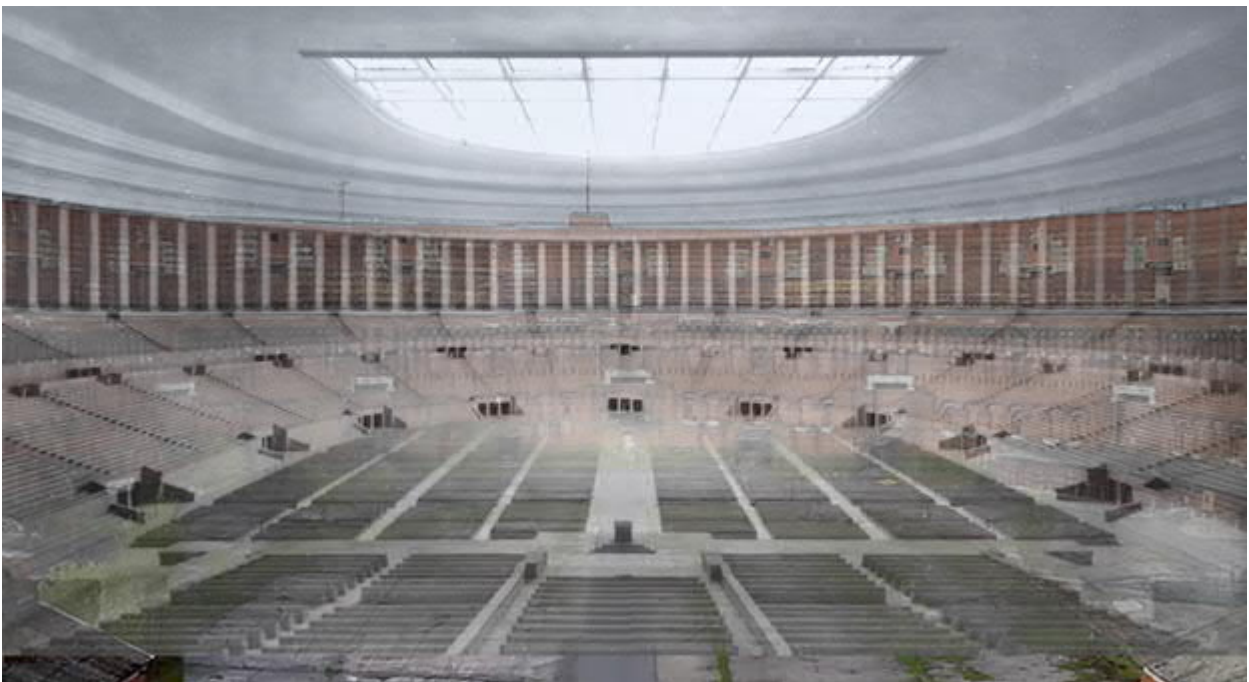
Die komplette Überblendung in den jetzigen Hof © Rekonquista

In der transparenten Total-Überblendung bekommt man ein Gefühl für die aktuelle und fehlenden Baumassen. So riesig wirkt das Innere dann nicht mehr. Jedes größere Fußballstadion hat diese Ausmaße.

Die verrückte Idee der „Kongresshalle“ ist und bleibt die riesige Dachfläche ohne jede Abstützung. Hätte die Konstruktion Dauerregen und vor allem liegendem (Nass-)Schnee Stand gehalten? Wir denken, Nein.

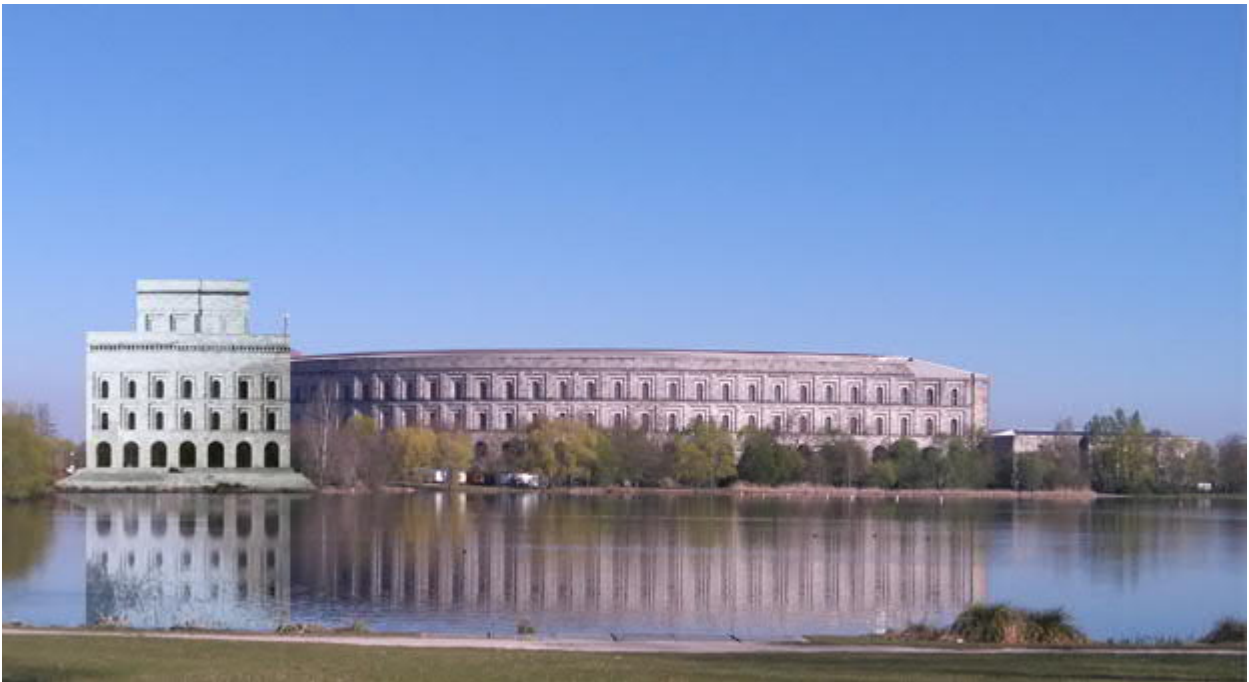
Das damalige hölzerne Modell neben dem gebauten Bau © Rekonquista

Eingeblendet ist der frühere Modellbau aus Holz direkt neben der „Kongresshalle“. Im Vergleich ist zu sehen, was geplant war – und was letztlich gebaut wurde.
Das Halbrund wurde in nur zwei Jahren errichtet (Sommer 1937-Sommer 1939). Rein bau- und ingenieurtechnisch gesehen durchaus eine bemerkenswerte Leistung.

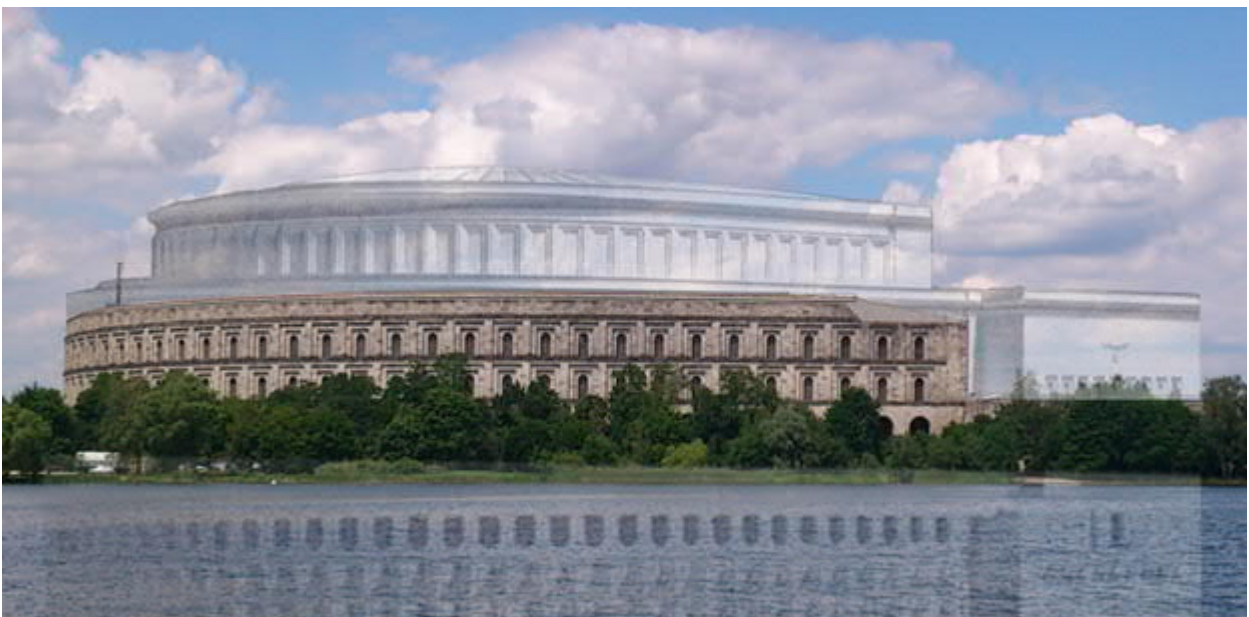
Die geplanten bzw. fehlenden Baumassen auf der „Kongresshalle“ © Rekonquista

In dieser Montag ist der aktuell Bauzustand mit dem fehlenden Dachbereich kombiniert. Wir zeigen keine glatte Rundtrommel (Entwurf der ersten Baujahre), sondern die finale Variante mit der Kanellierung (Kerben in der Dachrundung). Auch ist der Dachabschluss nicht mehr plan eben, sondern leicht nach oben geneigt – um Regen und liegende Schneemassen besser vom Dachbereich fern zu halten.
